As práticas de restauração de bens móveis e integrados nas igrejas *Matriz de Nossa Senhora do Pilar, Nossa Senhora do Carmo e São Francisco de Assis em São João del Rei/MG (1947-1976)*.

Rio de Janeiro/RJ

2018

Dissertação apresentada ao curso de Mestrado Profissional do Instituto do Patrimônio Histórico e Artístico Nacional, como pré-requisito para obtenção do título de Mestre em Preservação do Patrimônio Cultural.

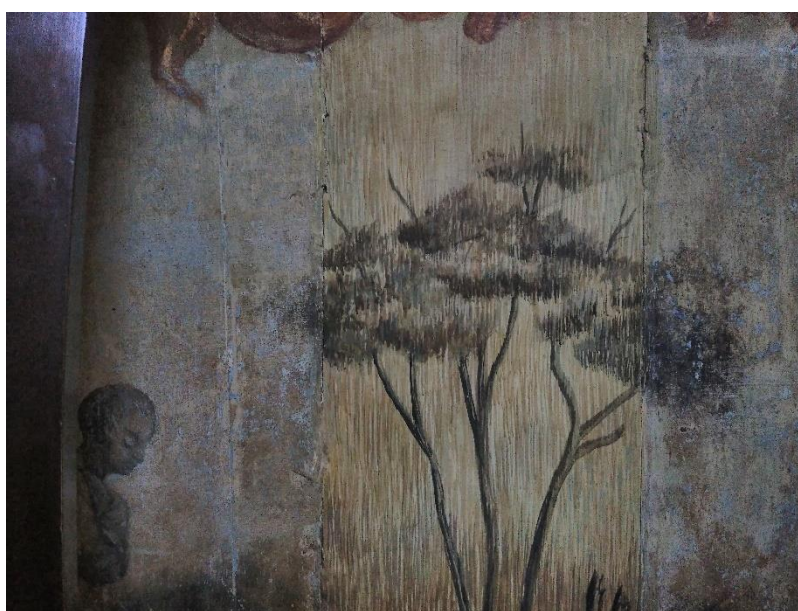
Figura 71: Reintegração cromática em lacunas dos painéis laterais da capela-mor da Matriz de N. Sra. do Pilar em SJDR. Fonte: foto de Elis Mota. Data: junho de 2017

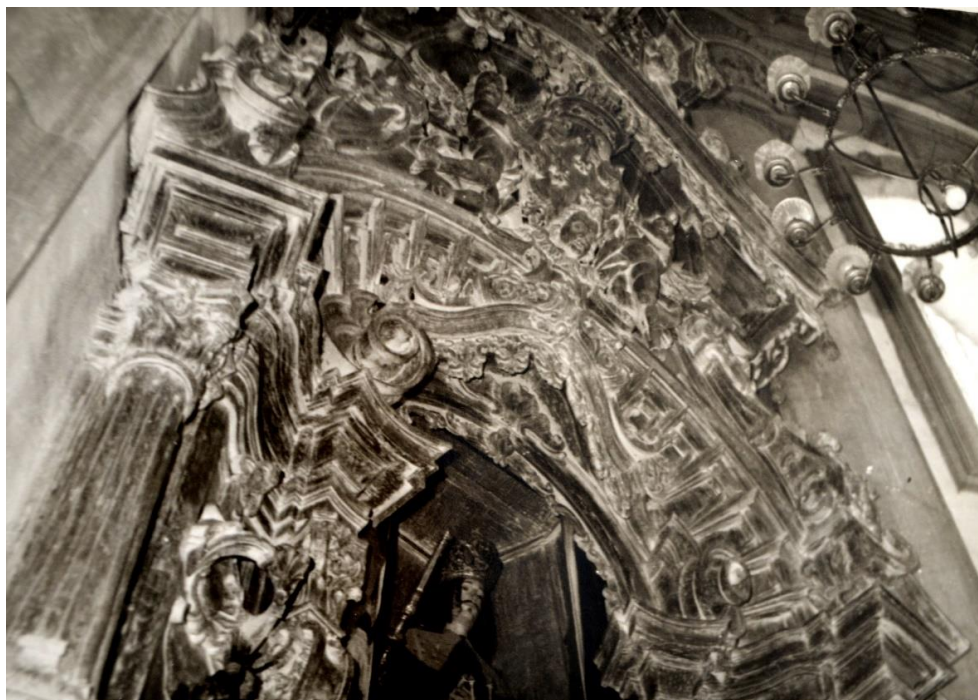
Figura 96: Aspecto da 'pátina' deixada nos retábulos da Igreja São Francisco de Assis - Fonte: ACI-RJ / Série CRBC. Data: 1962

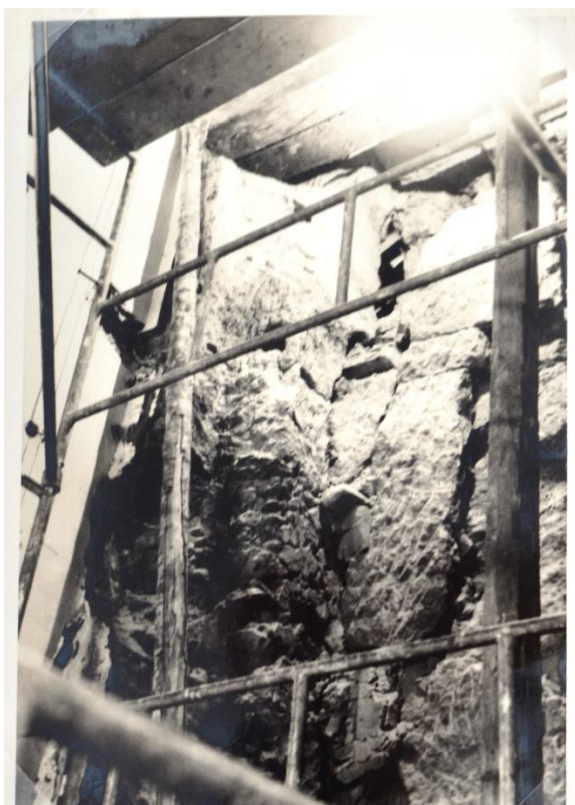
(...) não se notava nenhum perigo ou diferença no altar mas quando fomos trocar uma tábua que estava estragada começou a desprender uma grande quantidade e desprender também o fundo do mesmo. Então tivemos que escorar e tomar as devidas providencias para evitar que o altar viesse a cair. Depois de muito trabalho que nos deu para desmontar pois era grande a quantidade de taipa solta que vinha forçando o altar para frente. A taipa que se encontra atrás do altar estava completamente solta esfarinhando e caindo sem nenhuma segurança e ainda grandes trincas chegando a medir mais de 10 cm. Na maioria das vezes como aqui e em Tiradentes esses altares são os que ficam ao lado do arco do cruzeiro. O que acontece com as igrejas cujas paredes são de taipa nas emendas da parede não há uma amarração boa. Para colocação do altar eles cortavam a parede de taipa para embutir o mesmo com os abalos e contrações mais tarde sempre vem o deslocamento da taipa, nisto começa a cair forçando o altar. Por exemplo no altar de Nossa Senhora da Boa morte depois de retirada a parte de cima tinha um pedaço de taipa com 10 cm de diferença, o que estava segurando era uma tábua do fundo do altar e o arco que compõe o fundo do altar (IPHAN, 1970, p. 55).

Figura 97: Parede de taipa ao qual o retábulo era integrado totalmente trincada e em desprendimento. Fonte: ACI-RJ / Série CRBC. Data: 1970

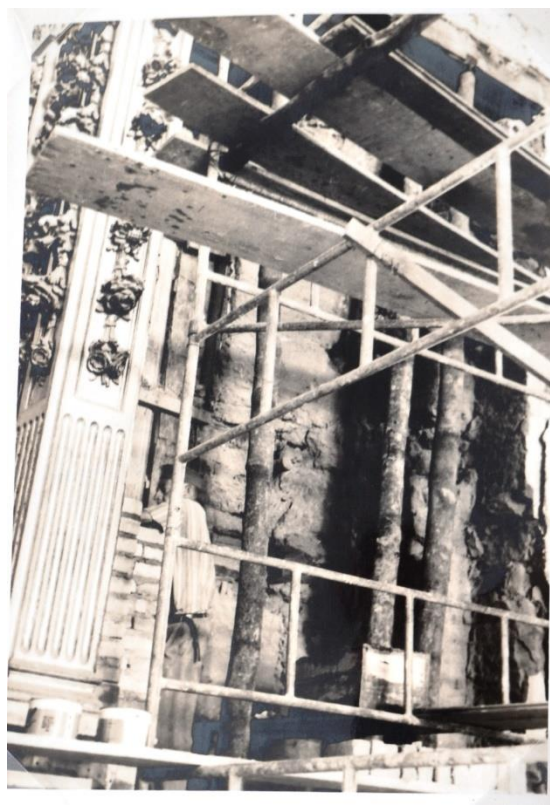
Figura 98: Escoramento da parede de taipa e início das obras de pilastras de tijolos. Fonte: ACI-RJ / Série CRBC. Data: 1970

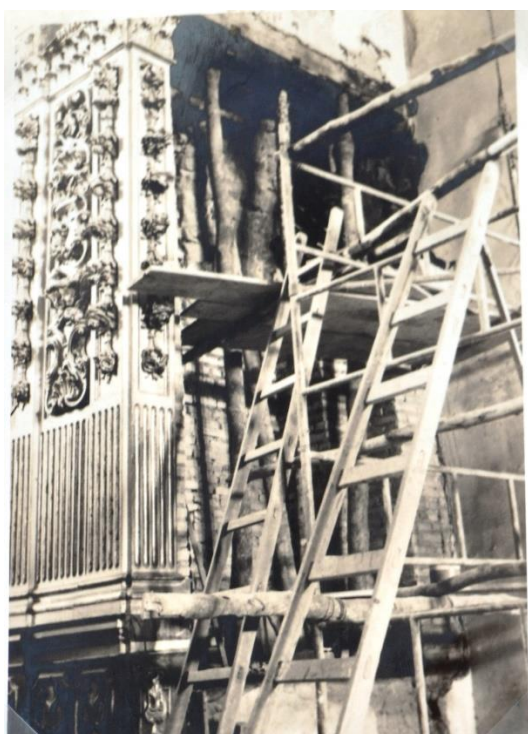
Figura 99: Escoramento e obra das pilastras de tijolo. Fonte: ACI-RJ / Série CRBC. Data: 1970

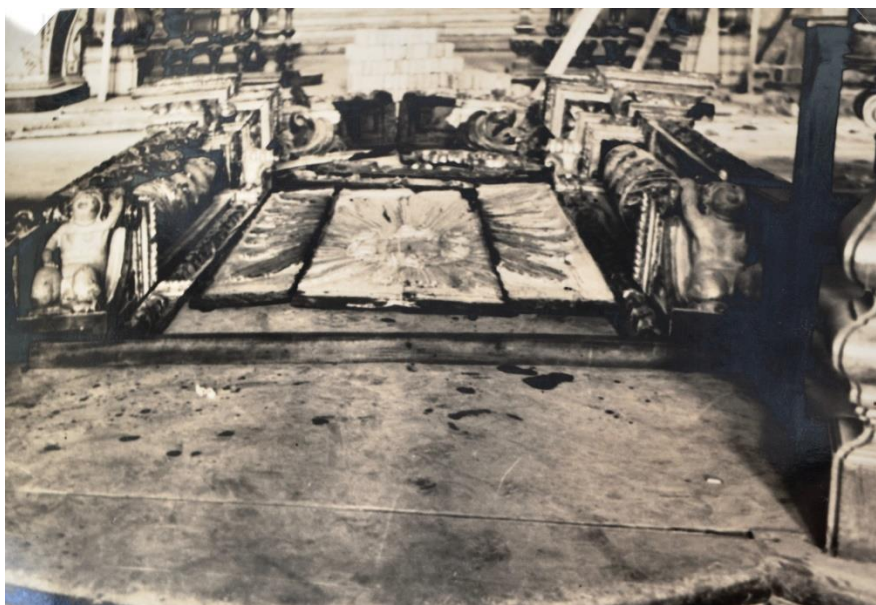
Figura 103: Retábulo de São Miguel e Almas desmontado no chão enquanto era realizado o procedimento de "consolidação da parede". Fonte: ACI-RJ / Série CRBC. Data: 1970

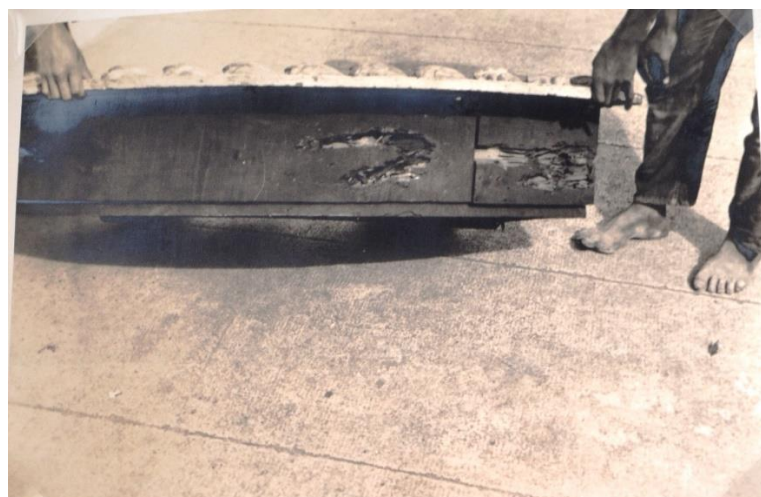
Figura 108: Estado de conservação de parte do arco que compõe o retábulo de S.M.A. Fonte: ACI-RJ / Série CRBC. Data: 1970

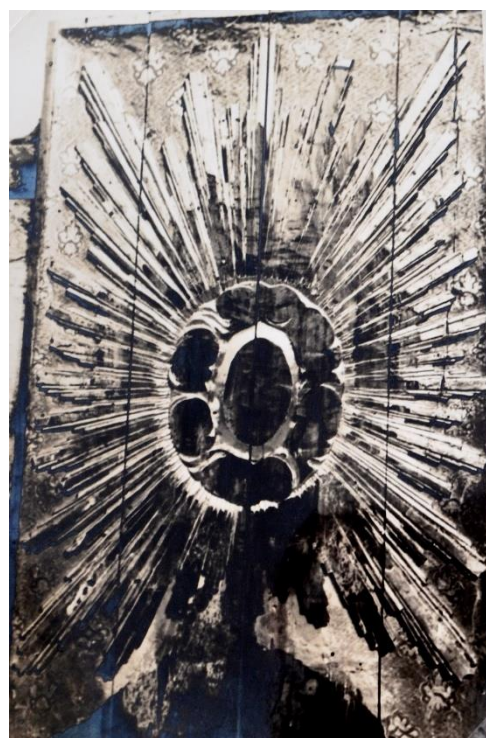
Figura 116: Alto relevo do fundo "original" do retábulo parcialmente destruído para adaptação do fundo novo. Fonte: ACI-RJ / Série CRBC. Data: 1970.

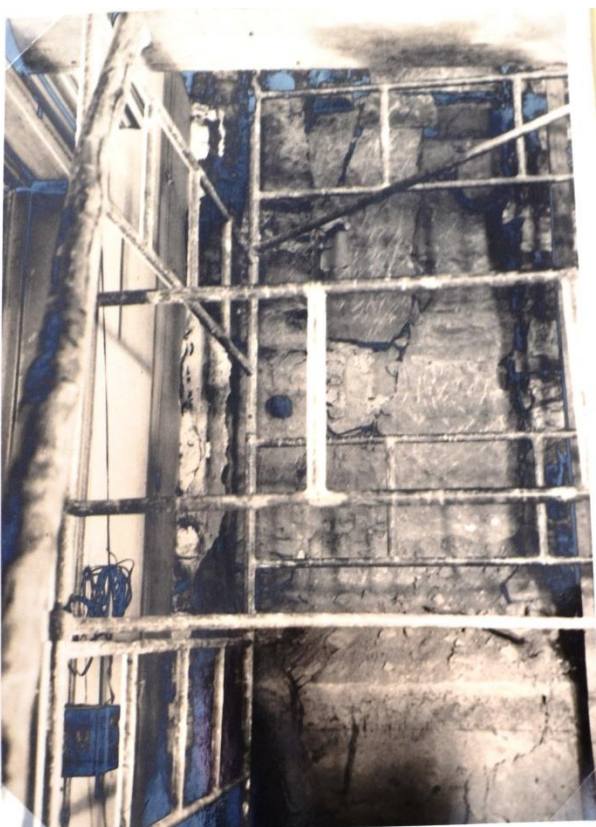
Figura 119: Trincas e desprendimento da taipa da parede ao fundo do altar de N. Sra. da Boa Morte. Fonte: ACI-RJ / Série CRBC. Data: 1970

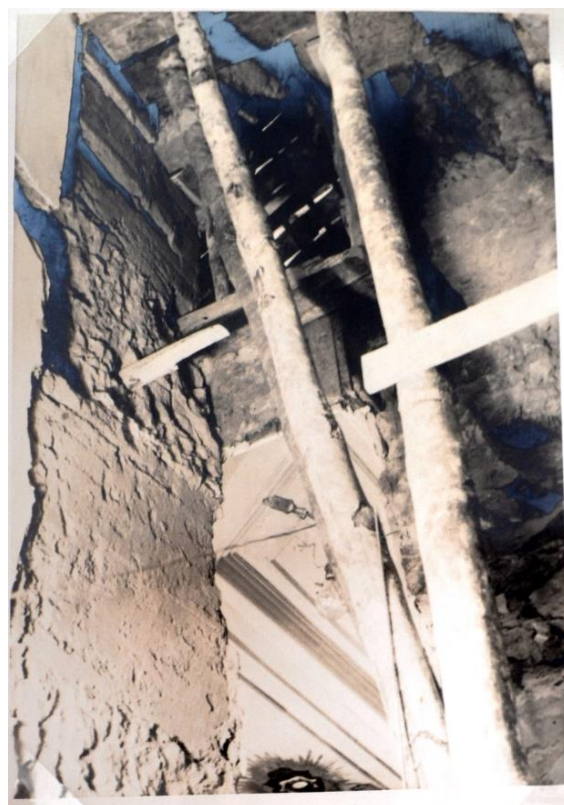
Figura 120: Escoramento da parede, e remoção da taipa solta que forçava o retábulo de N. Sra. da Boa Morte, ao fundo aparece a capela do SS sacramento. Fonte: ACI-RJ / Série CRBC. Data: 1970

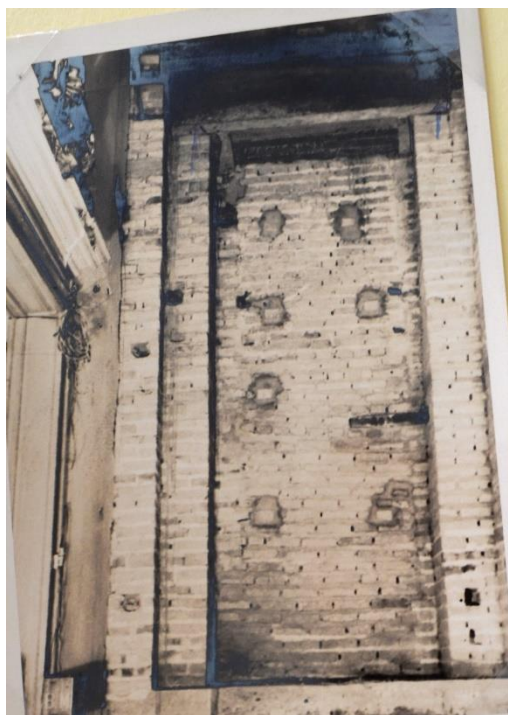
Figura 121: Colunas de tijolos e viga de concreto já prontas. Fonte: ACI-RJ / Série CRBC. Data: 1970

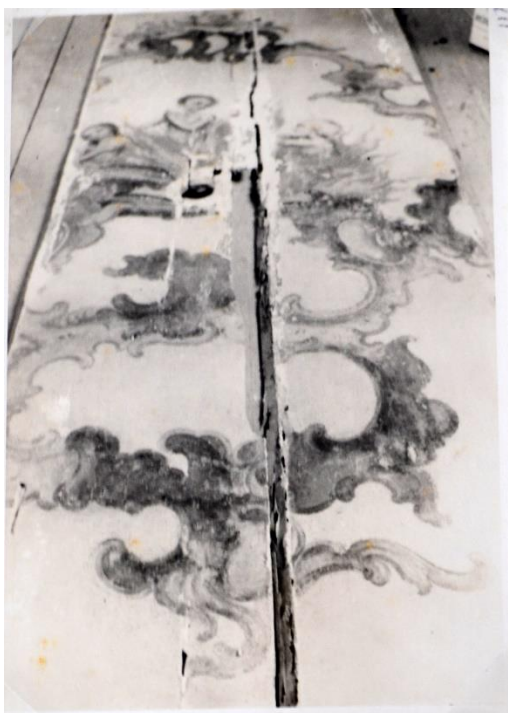
Figura 125: Aspecto do forro da antessala da Sacristia de S.M.A. após remoção das camadas de tinta a óleo branca. Fonte: ACI-RJ / Série CRBC. Data:1971

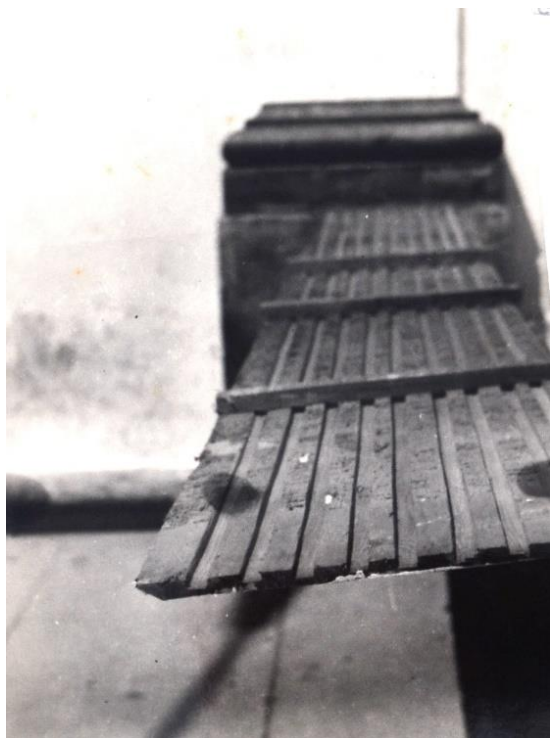
Figura 136: Canaletas feitas no verso da tábuas para processo de “desempenamento”. Fonte: ACI-RJ / Série CRBC. Data: 1971.

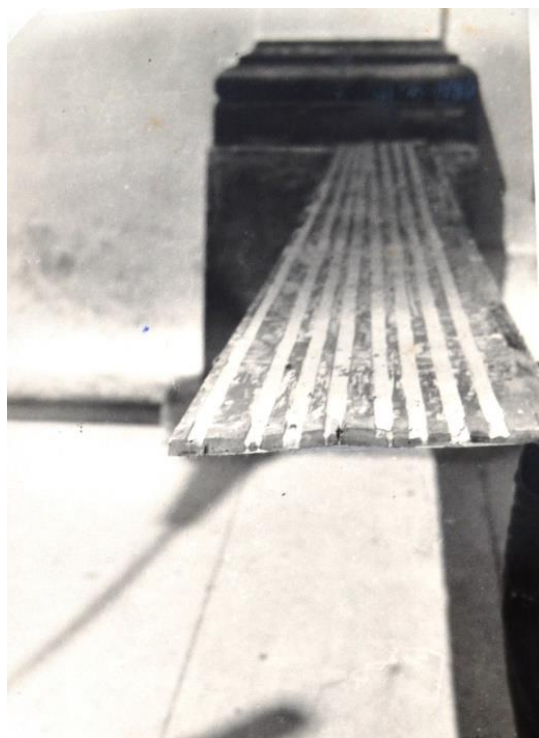
Figura 137: Canaletas no verso da tábuas preenchidas com cera. Fonte: ACI-RJ / Série CRBC. Data: 1971.
