Instituto do Patrimônio Histórico e Artístico Nacional

**Entre o concreto e o papel: a memória arquitetônica do Palácio Gustavo  
Capanema**

Dissertação apresentada ao curso de Mestrado Profissional do Instituto do Patrimônio Histórico e Artístico Nacional como pré-requisito para a obtenção do título de Mestre em Preservação do Patrimônio Cultural.

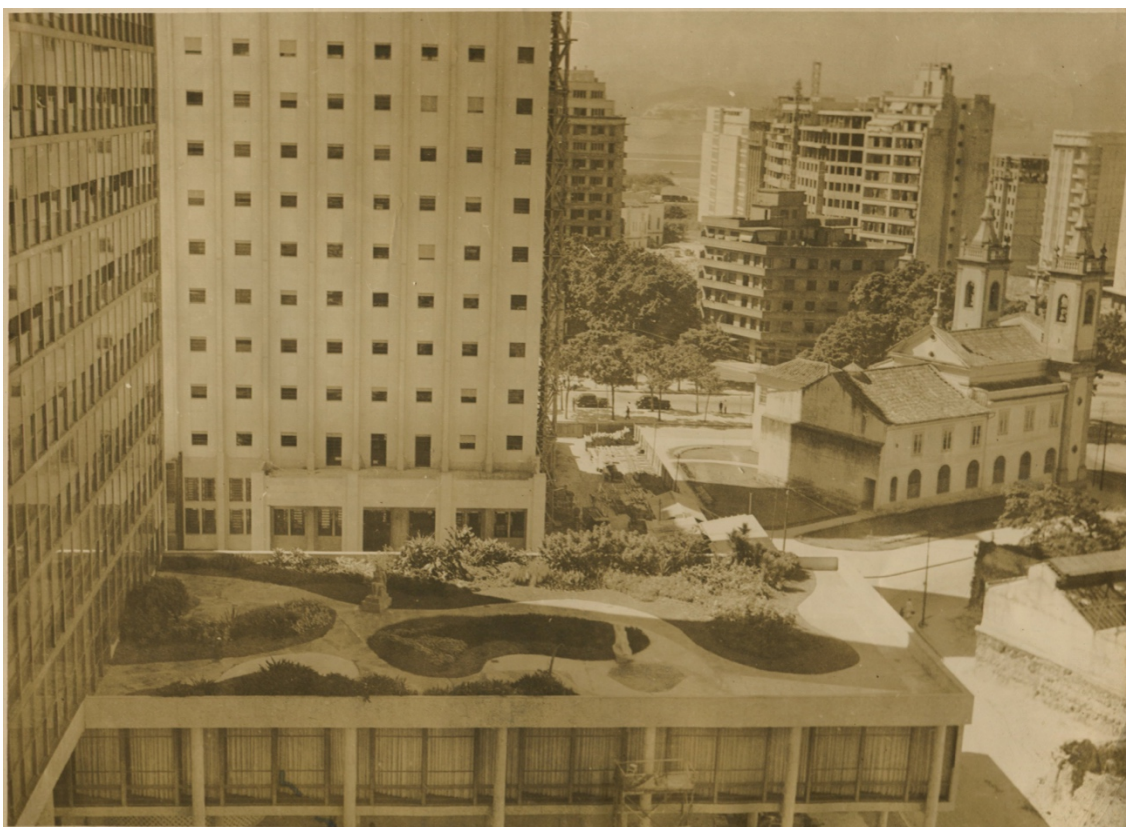
Figura 3 – Jardim do terraço do segundo pavimento do edifício do Ministério da Educação e Saúde como inicialmente construído, s/d. [c. 1944]. Fonte: ACI/RJ. Série Inventário – P. RJ019/1/01, F72901.

Um exemplo dessas distintas percepções são os jardins projetados por Burle Marx. Nas imagens que seguem (Figura 3 a Figura 5) podemos ter uma noção de algumas das transformações pelas quais passou o jardim localizado no terraço do 2º pavimento. Na primeira imagem (Figura 3), antes da inauguração, o corpo do salão de exposições ainda não havia sido ampliado. Na Figura 4, captada logo após a inauguração, além de ampliado o terraço, o jardim já conta com alguma diferença no formato dos canteiros. Na Figura 5, fotografia tirada durante esta pesquisa, o traçado dos canteiros mais uma vez se difere da imagem anterior, diferenças estas difíceis de serem percebidas sem o acesso a documentos históricos.

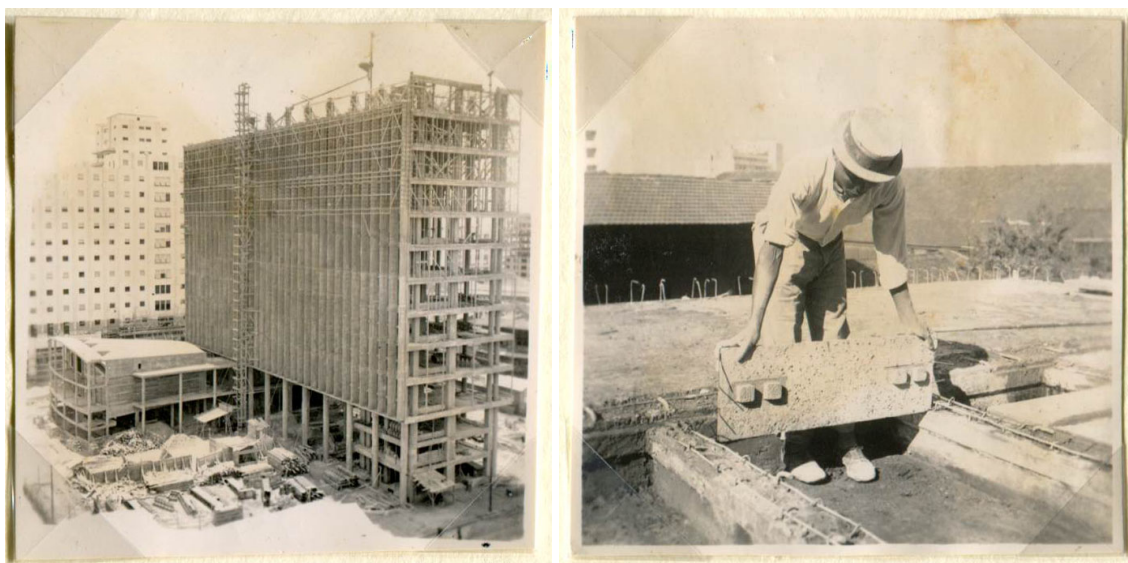
Figura 8 e Figura 9 – Fotografias da construção do edifício, que compõem um conjunto de cerca de 700 imagens captadas entre os anos de 1937 e 1938, registrando as etapas iniciais da construção do prédio, correspondentes à execução de sua estrutura e alvenarias. Fonte: ACI/RJ.

As obras, executadas pelo Serviço de Obras do MES, também foram por ele sistematicamente fotografadas (a exemplo da Figura 8 e da Figura 9). Estes registros se limitam, porém, à execução da estrutura e alvenarias, que se deu entre os anos de 1937 e 1938. Após esse período, são raras as fotografias, assim como do período logo após a sua conclusão, este contando com algumas poucas imagens da cerimônia de inauguração, em 1945, e outras captadas pelas lentes de Marcel Gautherot, por volta de 1946 (uma delas é a Figura 4, apresentada no capítulo anterior).

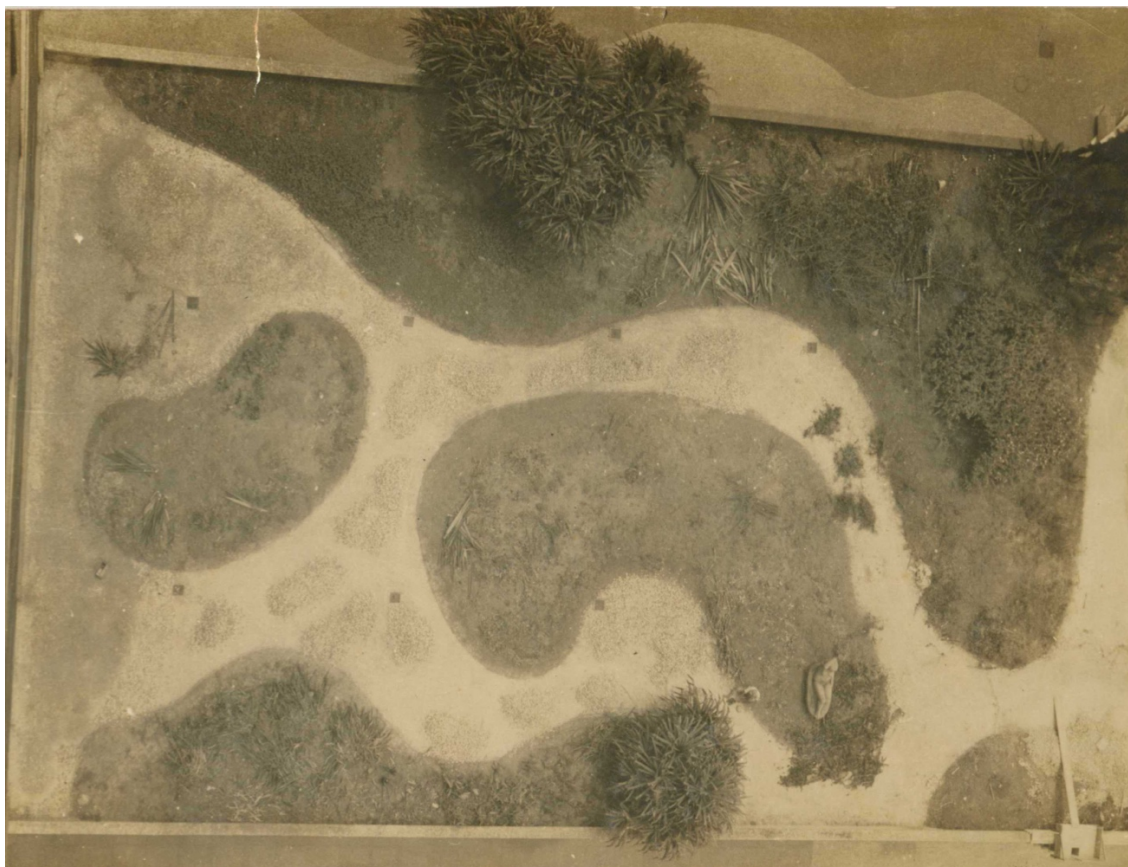
Figura 11 - Fotografia do início das obras de impermeabilização do terraço-jardim do segundo pavimento, o primeiro registro fotográfico de uma intervenção no edifício após o tombamento. Foto: DPHAN, fev. 1955. Fonte: ACI/RJ. Processos de intervenção fora da Série Obras – Cx. 00/P. 01-1. Pode-se perceber que o traçado dos canteiros já é distinto tanto daquele à época da inauguração (Figura 4), quanto do seu formato atual (Figura 5).

jardim. Houve a preocupação, entretanto, de registrar o seu estado ao início das obras (Figura 11), sendo esta a primeira fotografia que se tem de uma intervenção no edifício após o seu tombamento.

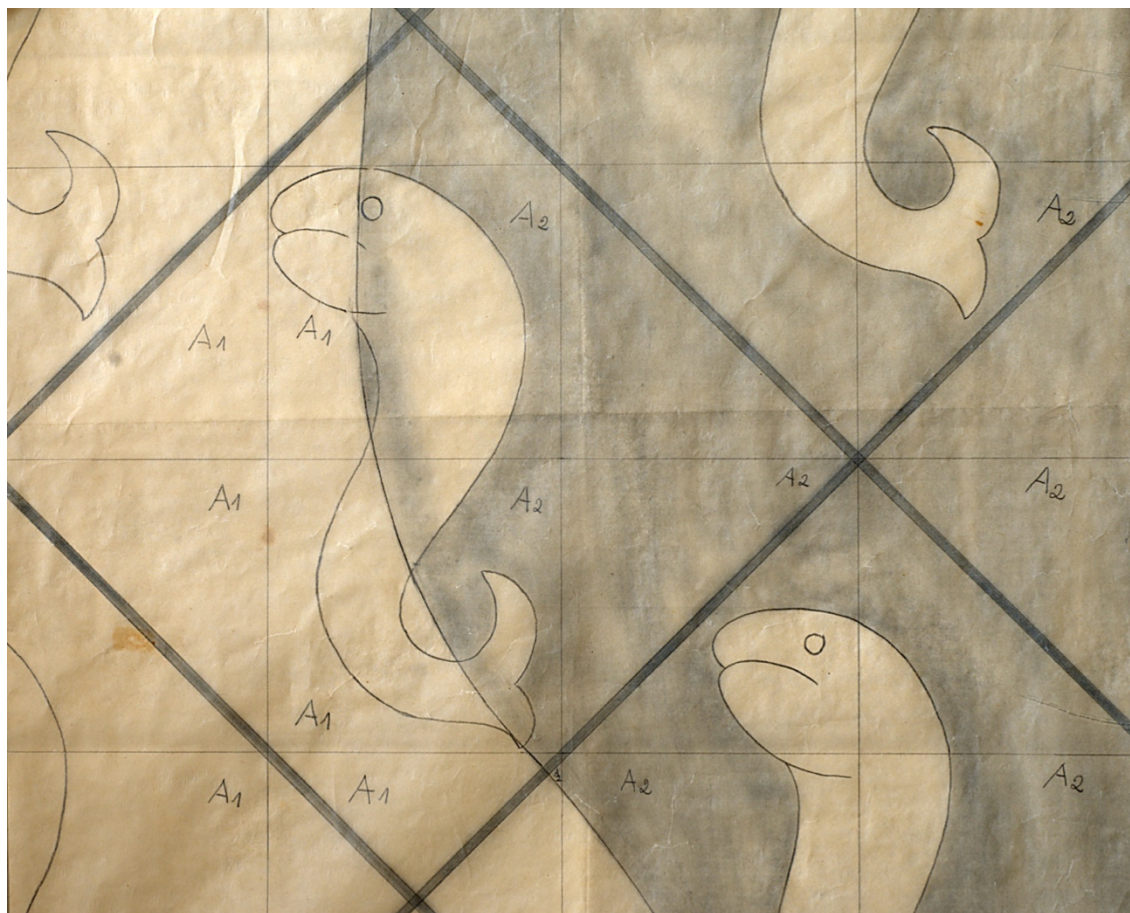
Figura 13 - Levantamento dos painéis de azulejos elaborado na década de 1960, de provável autoria de Belmira Finageiv. Fonte: ACI/RJ. Acervo PRPPC – 315.RD.143.

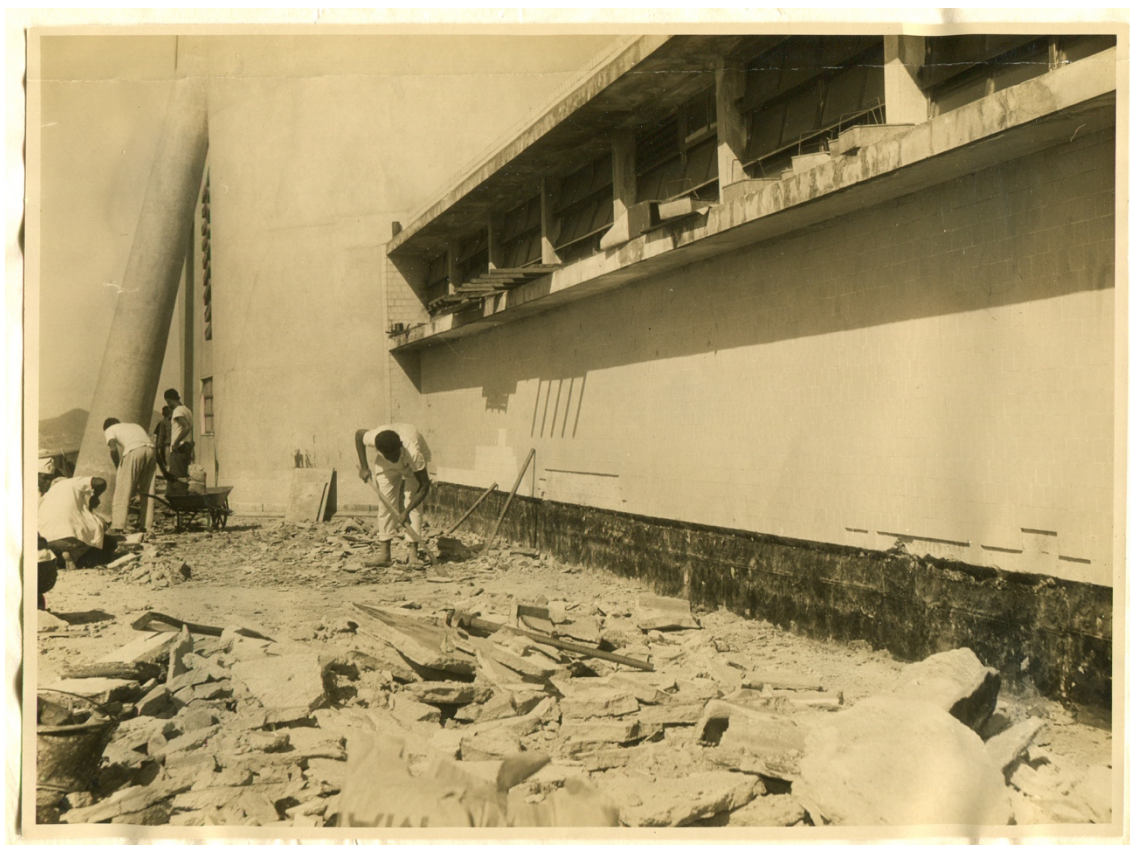
Figura 14 – Fotografia da troca de impermeabilização no terraço do 16º pavimento, uma das poucas imagens relativas ao edifício que compõem a Série Obras. Foto: Serviço Fotográfico da Sede do MEC, out. 1962. Fonte: ACI/RJ. Série Obras – Cx. 0543/P. 1586.

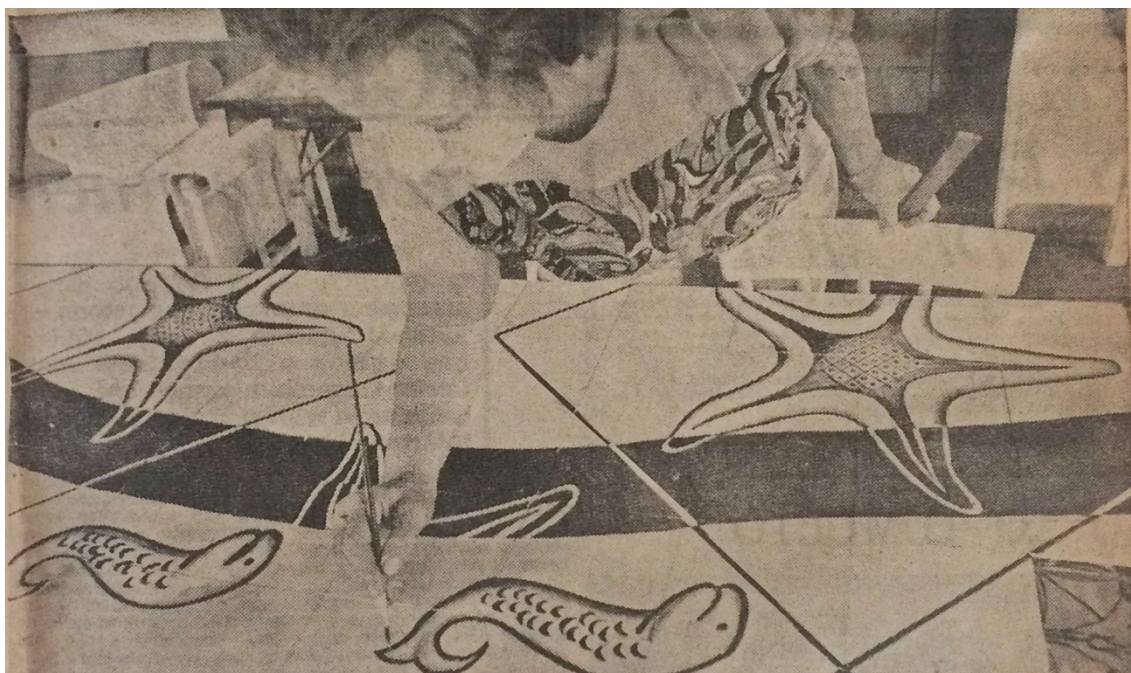
Figura 17 – Reprodução, por Hilda Goltz, de peças faltantes dos painéis de azulejos, a partir de desenhos elaborados pela DPHAN. O *Globo*, 13 jun. 1970, p. 8. Fonte: ACI/RJ. Série Obras – Cx. 0543/P. 1587.

Em resposta, o então diretor da DPHAN, Renato Soeiro, elabora um relatório informando as providências do órgão, bem como as obras executadas nos anos anteriores – o que, embora pouco detalhado, pode ser tomado como um registro documental dessas intervenções. Assim, menciona a restauração em curso dos painéis de azulejos, cuja “reprodução” das peças faltantes (vide Figura 17) obedecia “aos desenhos e indicações”<sup>126</sup> elaborados e fornecidos pela DPHAN. Relata a recuperação da fachada norte e das superfícies internas, ambas concluídas, e a previsão de recuperação da fachada sul e revisão das instalações elétricas, hidráulicas e dos elevadores.

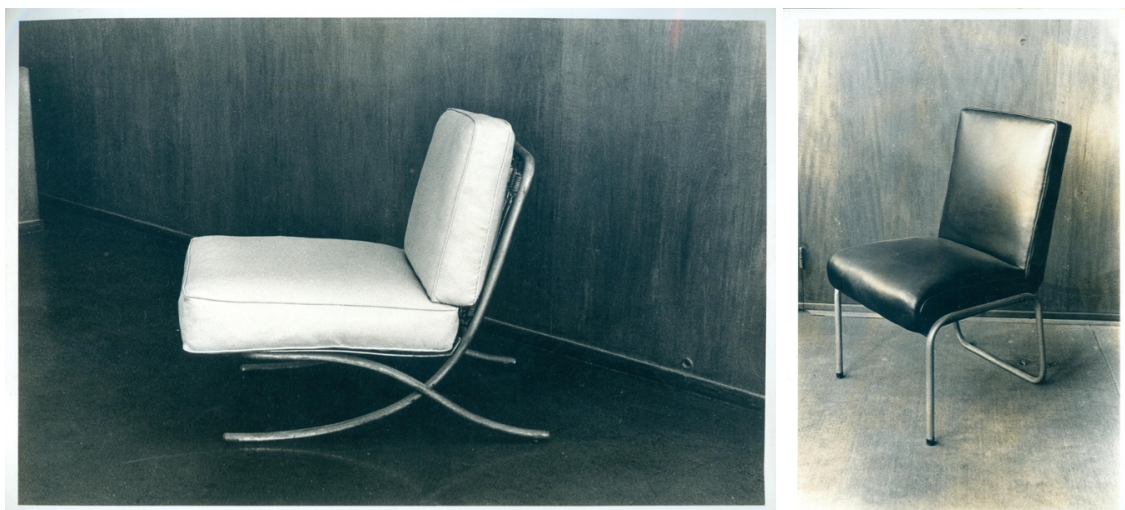
Figura 19 e Figura 20 – Registro fotográfico do mobiliário antes de intervenção restaurativa. Fotos: Lúgia Bentes, 1976. Fonte ACI/RJ. Série Inventário – P. RJ020/1/01 – F95006 e F95007.

No tocante às ações de restauração, os elementos<sup>155</sup> são recuperados, ou mesmo refeitos, obedecendo-se às mesmas características dos originais. No caso do mobiliário, as peças foram individualmente fotografadas antes da intervenção (vide Figura 19 e Figura 20). Para a restauração dos azulejos, que voltam a se desprender, a documentação das intervenções anteriores é consultada, conforme relatado pela arquiteta Jurema Arnaut ao diretor da DCR: “é de seu conhecimento que os desenhos encontrados em nossos arquivos reproduzem falhas anteriores, auxiliando parcialmente na montagem gráfica da nova falha”<sup>156</sup>.

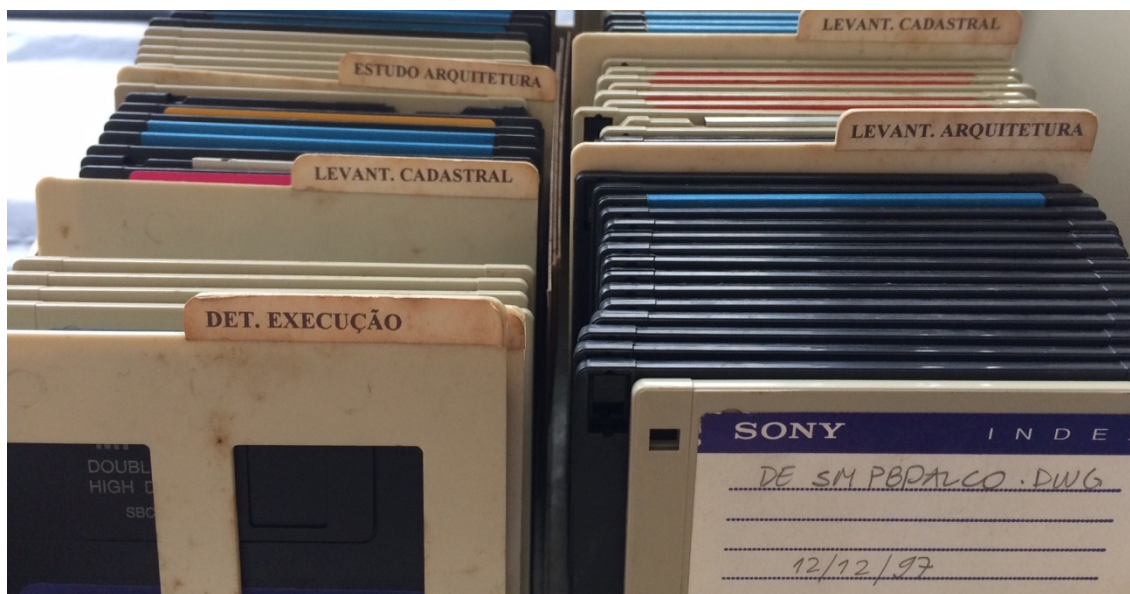
Figura 29 - Organização dos disquetes contendo desenhos do Projeto de Restauração e Revitalização do Palácio Gustavo Capanema, o primeiro processo de intervenção no edifício a produzir arquivos digitais. Foto da autora, 2016.

de desenhos, além de impresso, permaneceu arquivado em disquetes, juntamente com os projetos de restauração elaborados no decorrer das atividades (vide Figura 29). Apesar do movimento de organização dos arquivos digitais que começavam a ser produzidos, os suportes não foram posteriormente atualizados, o que inviabilizou o acesso a parte deles nas tentativas feitas durante esta pesquisa.
