As práticas de restauração de bens móveis e integrados nas igrejas *Matriz de Nossa Senhora do Pilar, Nossa Senhora do Carmo e São Francisco de Assis em São João del Rei/MG (1947-1976)*.

Rio de Janeiro/RJ

2018

Dissertação apresentada ao curso de Mestrado Profissional do Instituto do Patrimônio Histórico e Artístico Nacional, como pré-requisito para obtenção do título de Mestre em Preservação do Patrimônio Cultural.

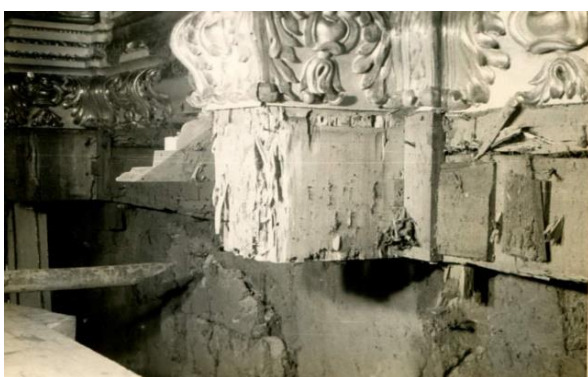
Figura 43: Peça atacada por térmita. Fonte: ACI-RJ / Série CRBC. Data: 1958.

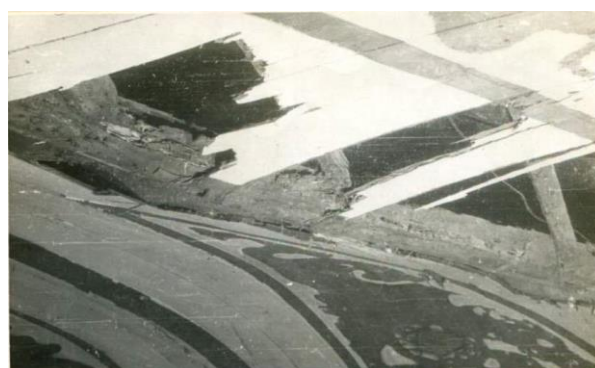
Figura 44: Forro da capela-mor - precário estado do madeiramento devido viga apodrecida. Fonte: ACI-RJ / Série CRBC. Data: 1958.

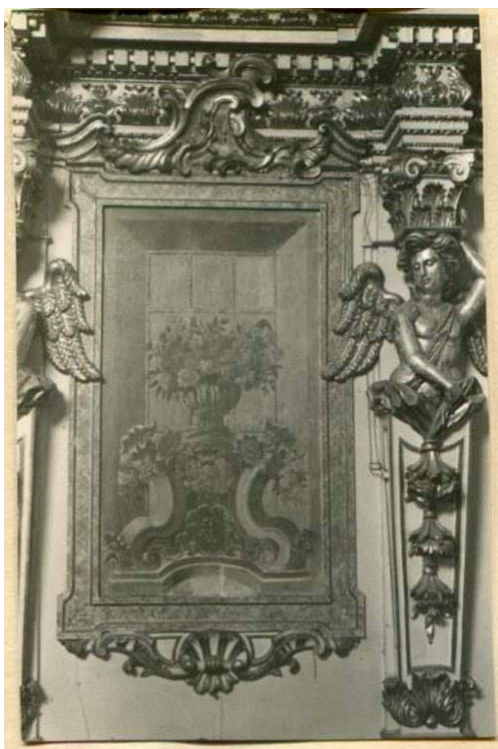
Figura 46: Painel de janela falsa para tampar a janela verdadeira e deixar a capela-mor simétrica e compor com o painel já existente. Fonte: ACI-RJ / Série CRBC. Data: 1958.

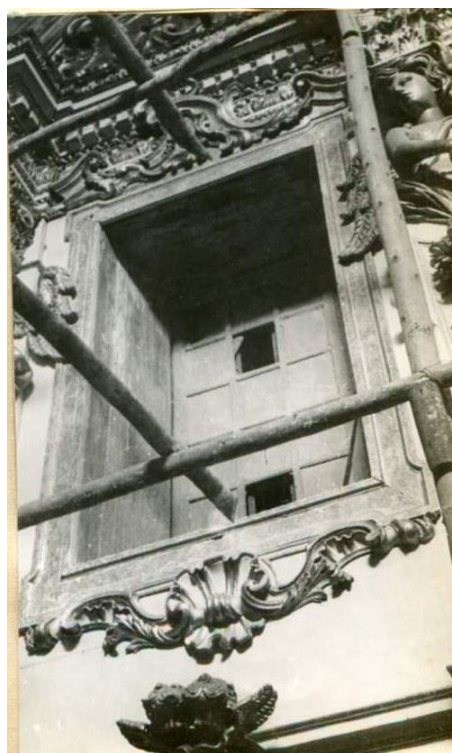
Figura 47: Janela verdadeira tampada por painel em possível expansão da Igreja com a construção de cômodos laterais. Fonte: ACI-RJ / Série CRBC. Data: 1958.

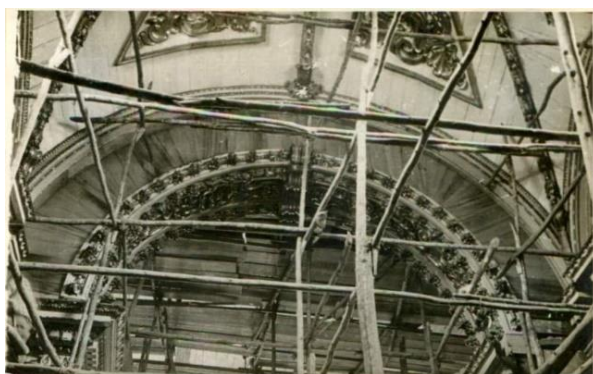
Figura 48: Restauração do Arco do Cruzeiro. Fonte: ACI-RJ / Série CRBC. Data: 1958.

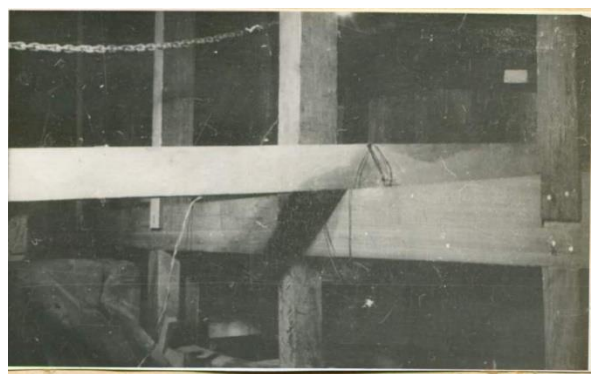
Figura 49: Restauração do engradamento do Arco do Cruzeiro. Fonte: ACI-RJ / Série CRBC. Data: 1958.

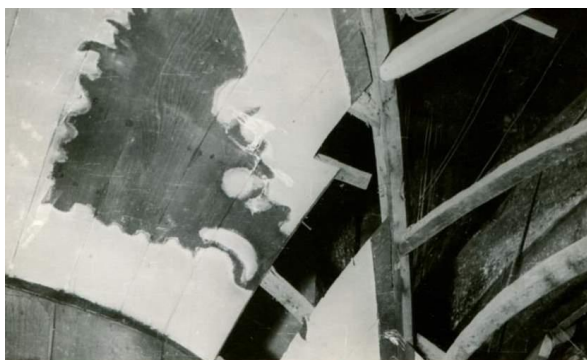
Figura 50: Tábuas de cor branca foram substituídas - o elemento entalhado foi removido e tratado para ser reaplicado no novo tabuado. Fonte: ACI-RJ / Série CRBC. Data: 1958.

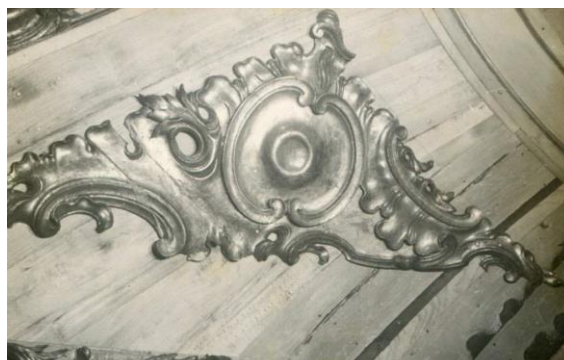
Figura 51: Elemento entalhado já solidificado, douramento recuperado - fixado no tabuado novo. Fonte: ACI-RJ / Série CRBC. Data: 1958.

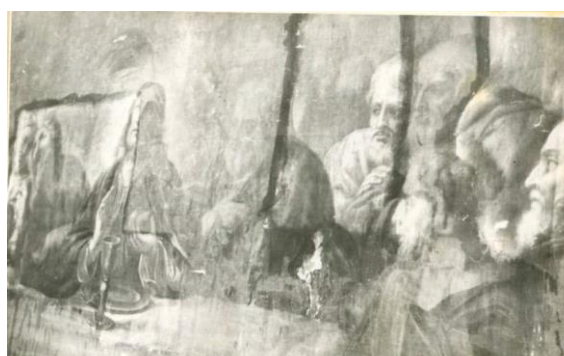
Figura 53: Pintura em tela "A última ceia" em restauração. Fonte: ACI-RJ / Série CRBC. Data: 1958.

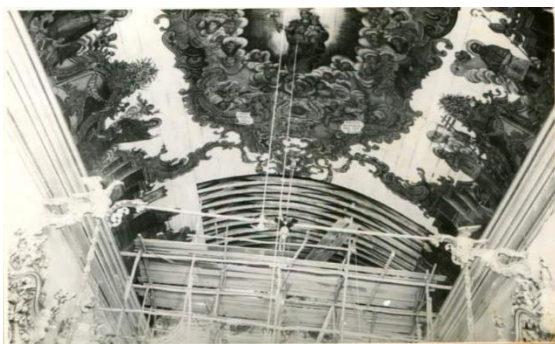
Figura 54: Forro da nave: desmontagem. Fonte: ACI-RJ / Série CRBC. Data: 1958

Processo consiste em remover, depois de protegida a superfície pintada, a madeira apodrecida ou destruída por térmitas, substituindo-a por madeira nova, de lei. A colagem da nova madeira tem sido feita com um composto de cera de abelha virgem, parafina e resina de Damar, adicionando-lhe dois por cento de pentaclofenol como medida preventiva contra futuros ataques de cupim e fungo. A nova madeira empregada tem sido cedro em tiras de dois centímetros de largura aproximadamente e com a mesma espessura do suporte original. A opção pelas tiras de madeira em lugar de tábuas inteiriças decorreu da necessidade de garantir o suporte contra empenamentos, assegurar uma colagem perfeita, sem o perigo de bolhas ou regiões não suficientemente atacadas à pintura e poder ainda, com facilidade, evitar-se os veios brancos das tábuas, veios que são susceptíveis de deterioração, mesmo nas madeiras de melhor qualidade (DPHAN, 1958, p. 01).

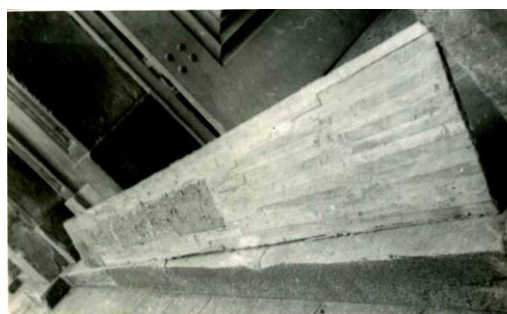
Figura 57: Verso da figura 56 (procedimento de desempenamento já realizado). Fonte: ACI-RJ / Série CRBC. Data: 1958.

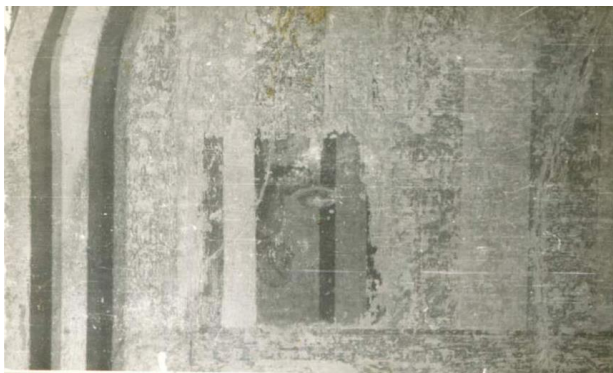
Figura 62: Pannel lateral da capela-mor durante remoção de repintura. Fonte: ACI-RJ / Série CRBC. Data: 1958

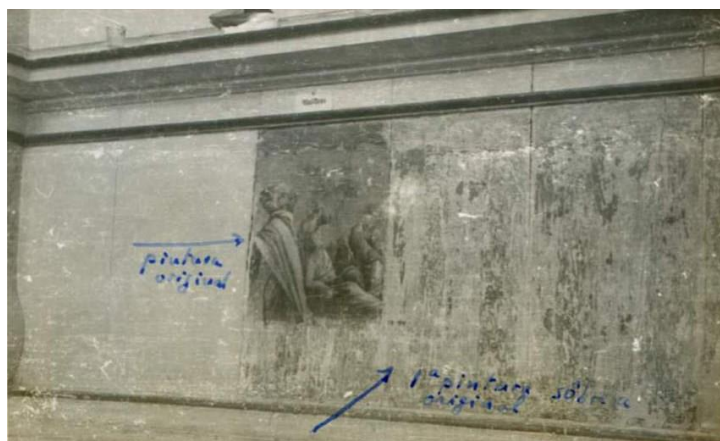
Figura 64: Processo de remoção de repinturas sobre as cenas do antigo testamento encobertas – um dos 12 painéis da capela-mor. Fonte: ACI-RJ / Série CRBC. Data: 1958.

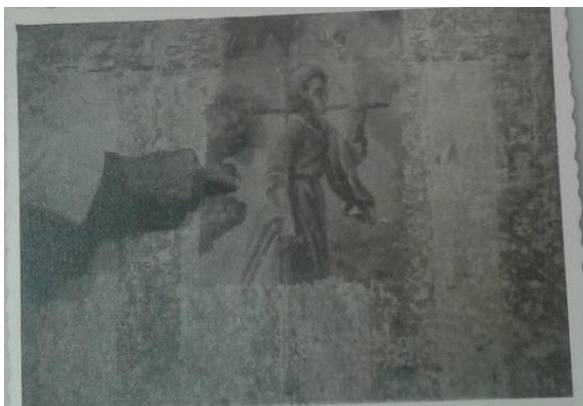
Figura 65: Processo de restauração das pinturas dos painéis da capela-mor: cenas do antigo testamento. Fonte: CDI. Data: 1958.

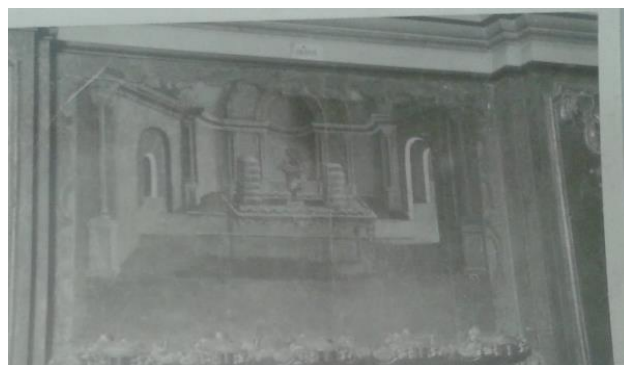
Figura 68: Pintura ao lado já restaurada e com lacunas reintegradas. Fonte: CDI. Data: 1958.

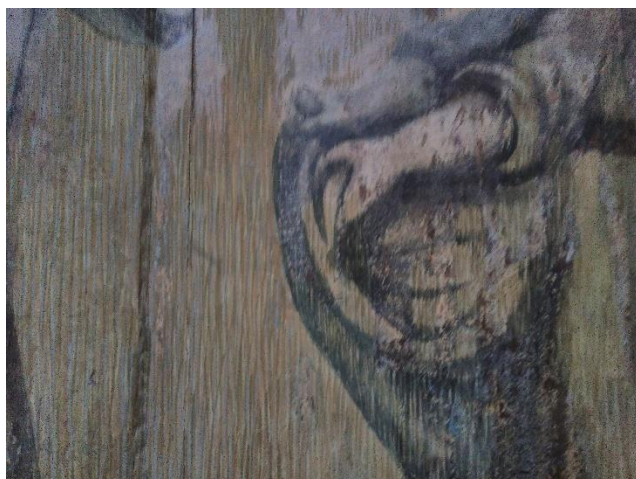
Em fotos recentes tiradas dos painéis laterais da capela-mor da Matriz de Nossa Senhora do Pilar, podemos visualizar o tracejado com vários tons a fim de tonalizar a lacuna<sup>87</sup>. Embora, neste caso, os restauradores complementem os desenhos e refaçam figuras significativas, partem do princípio básico do tracejado e da aproximação de tons empregada no “chuleado”. Mesmo com o brilho e cor da pintura original e da reintegração diferentes e mais evidenciados pela ação de envelhecimento desigual dos materiais, podemos perceber que a intenção dos restauradores foi de preencher a lacuna com tons neutros como uma espécie de “compensação aproximada” com as cores encontradas ao redor da lacuna.

Figura 69: Reintegração cromática dos painéis laterais da capela-mor – Matriz de N. Sra. do Pilar. Fonte: Foto de Elis Mota. Data: julho de 2017

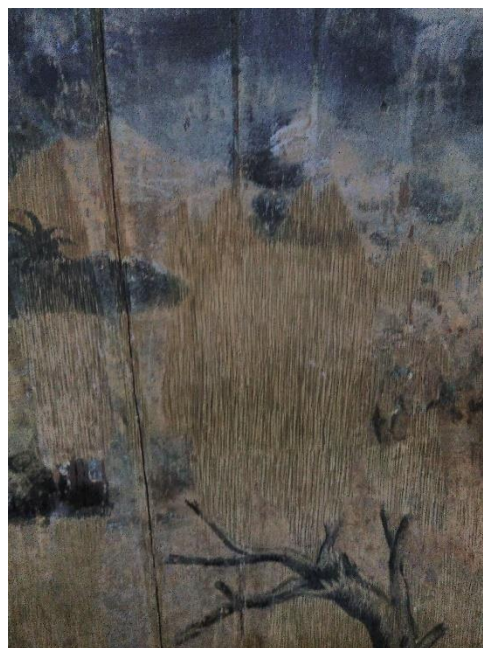
Figura 70: Paineis da capela-mor: reintegração cromática da lacuna no método chuleado. Fonte: foto de Elis Mota. Data: julho de 2017

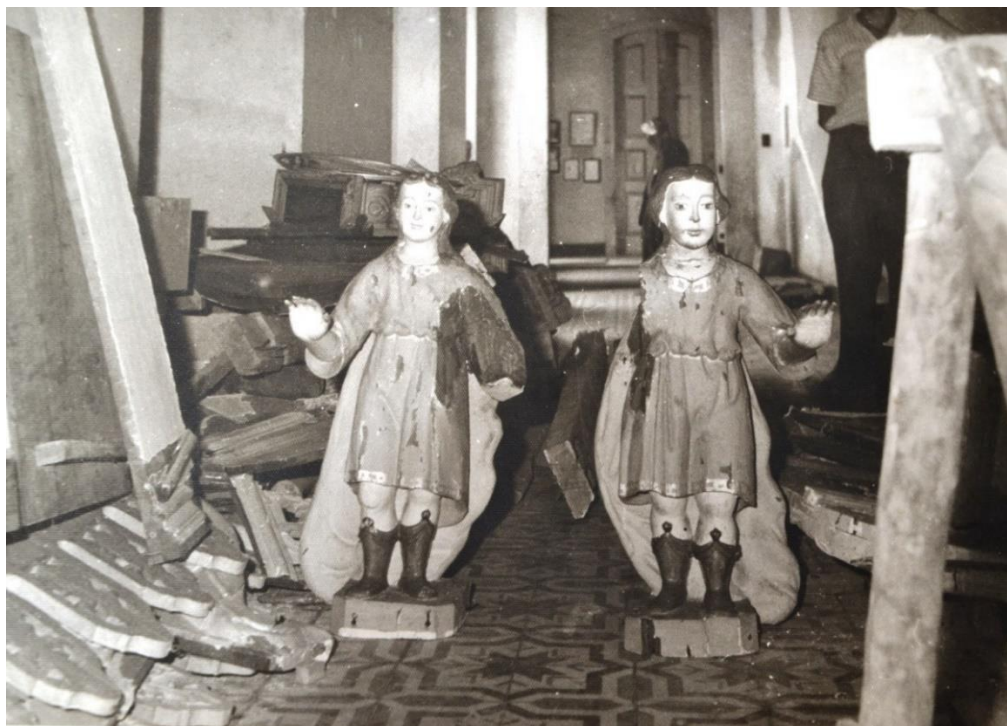
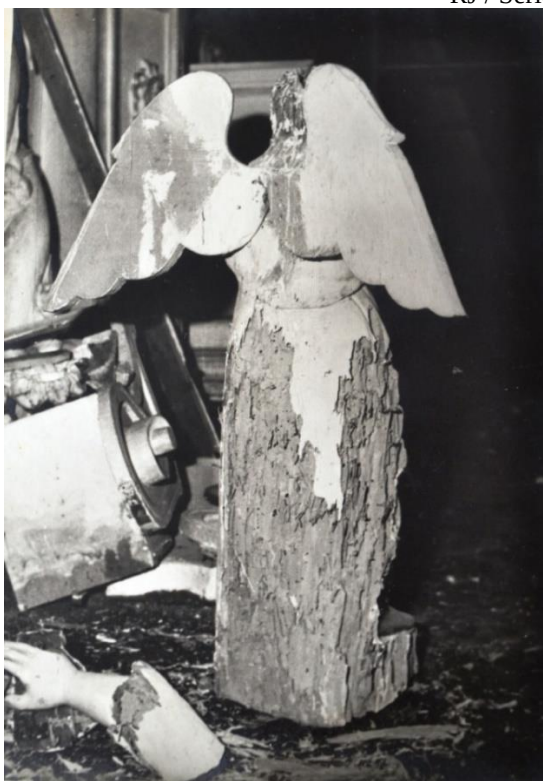
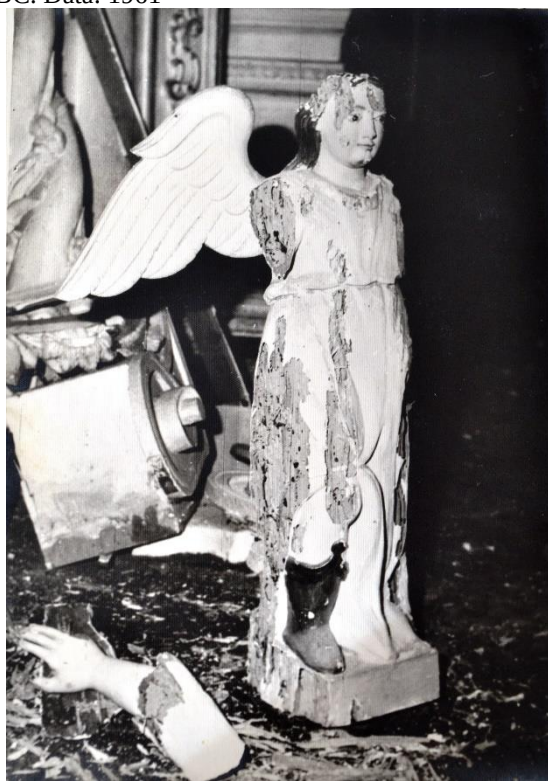
A partir da análise das fotografias deste trabalho, foi possível verificar o precário estado de conservação dos elementos artísticos integrados dos retábulos em questão (figuras 73,74,

75), que necessitavam de imunização e providências contra as graves deteriorações ocasionadas por ataques de insetos xilófagos. Podemos identificar, também, que os retábulos foram parcialmente desmontados, provavelmente para a aplicação de produto para imunização no verso da madeira e solidificação das galerias (conforme as figuras 78 a 86). A camada pictórica destes retábulos é composta apenas por uma base da cor branca, feita no final do século XIX ou início do século XX, que, possivelmente, já havia sido retocada diversas vezes pela própria igreja, o que pode mascarar o real estado de conservação da talha. Concluimos que o fato de tanto a talha quanto seu acabamento terem sido feitos tardiamente pode ter desinteressado o IPHAN em providenciar a restauração deles.

Figura 73: Bens integrados aos retábulos da igreja de Nossa Senhora do Carmo de São João del Rei. Fonte: ACI-RJ / Série CRBC. Data: 1961

Figura 74: Arcanjo integrado á talha de retábulo da Igreja de Nossa Senhora do Carmo visto de costas. Fonte: ACI-RJ / Série CRBC. Data: 1961

Figura 75: Arcanjo integrado á talha de retábulo da Igreja de Nossa Senhora do Carmo visto de frente. Fonte: ACI-RJ / Série CRBC. Data: 1961

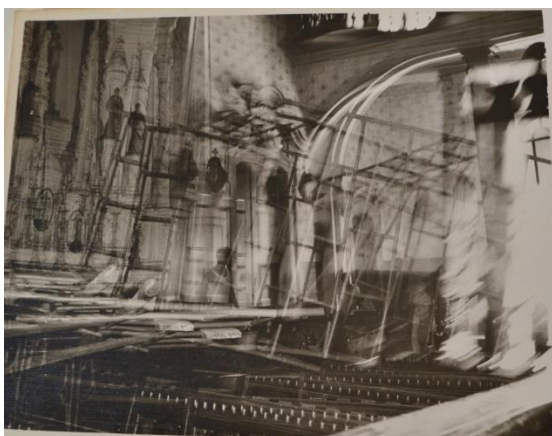
Figura 76: Queda de andaime durante restauração na igreja de N. Sra. do Carmo de SJDR. Fonte: ACI-RJ / Série CRBC. Data: 1961

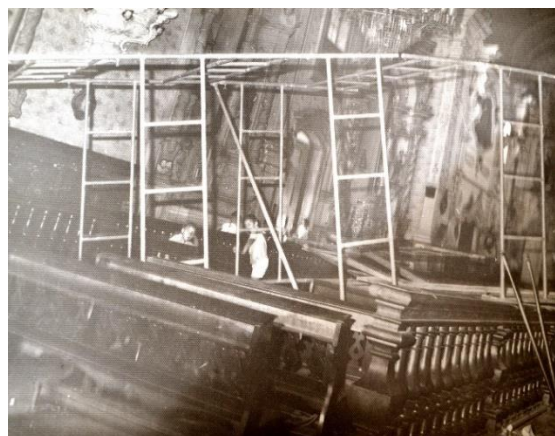
Figura 77: Queda de andaime que ocasionou a quebra do lustre da igreja (informação no verso da fotografia original). Fonte ACI-RJ / Série CRBC. Data: 1961

A partir da dificuldade de informações sobre esta ação, portanto, não podemos identificar quem foram os encarregados por Edson Motta nessa empreitada. Caso tenha sido Ládio, já que sabemos que, neste período, ele estava em Sabará (lugar onde os colaboradores que estiveram na igreja sanjoanense estavam antes e para onde foram após a restauração nesta), a mesma também não consta em seu currículo, talvez pelo mesmo motivo que não consta na lista do setor: por ter sido uma restauração frustrada e que gerou danos ao patrimônio da igreja, como a queda do andaime que danificou o lustre central da nave.

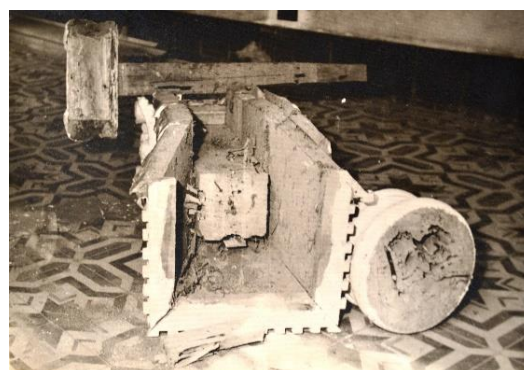
Figura 82: Estado de conservação de peça de madeira atacada por térmitas na Igreja de N. Sra. do Carmo de SJDR. Fonte ACI-RJ / Série CRBC. Data: 1961

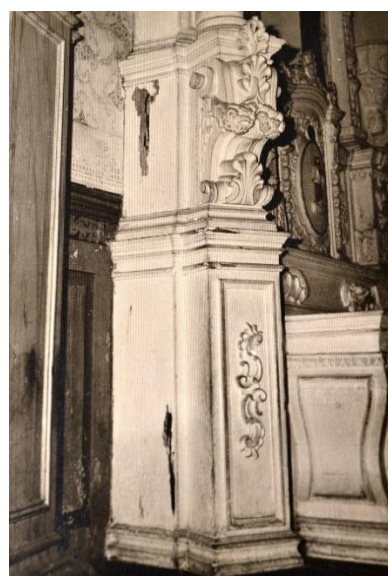
Figura 83: Remoção de elemento para imunização. Fonte ACI-RJ / Série CRBC. Data: 1961

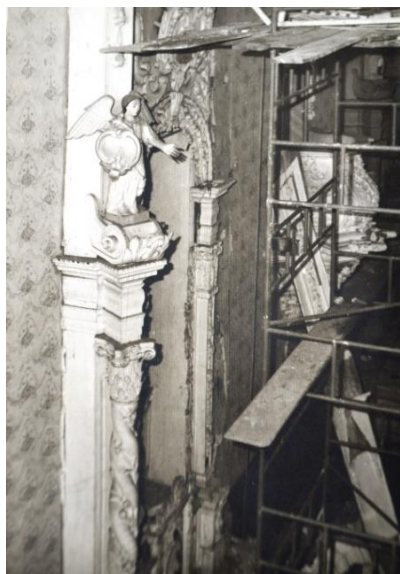
Figura 84: Galerias de insetos aparentes no retábulo lateral. Fonte ACI-RJ / Série CRBC. Data: 1961

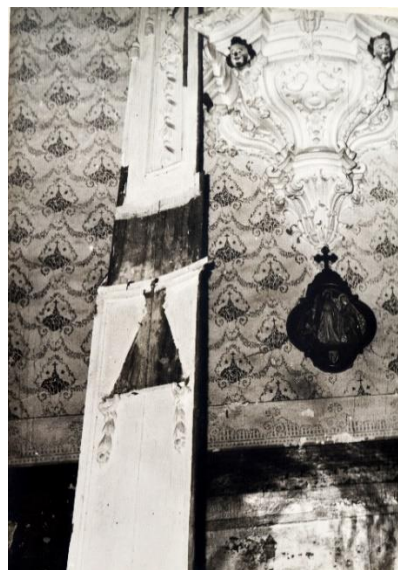
Figura 85: Desmontagem de retábulo na Igreja de N. Sra. do Carmo. Fonte ACI-RJ / Série CRBC. Data: 1961

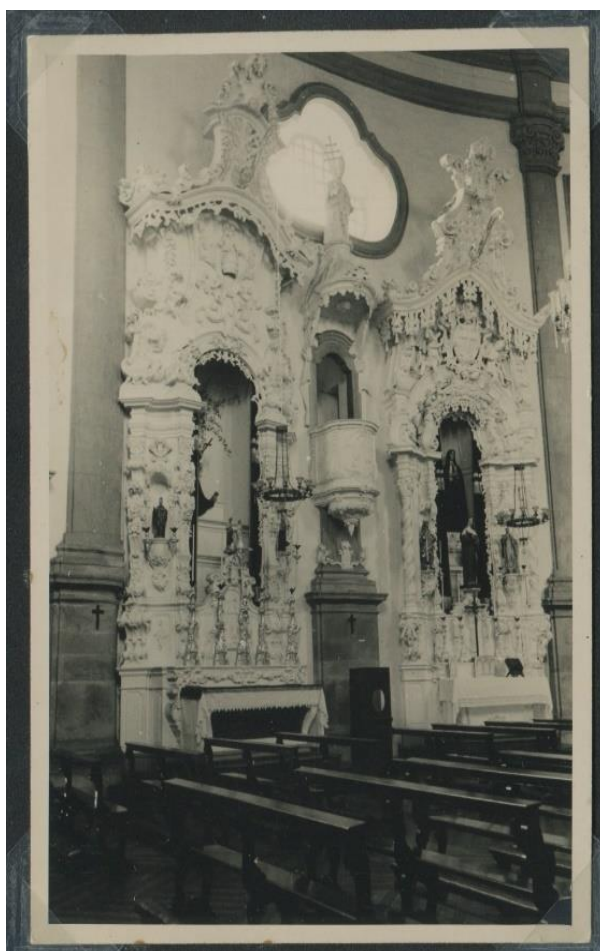
Figura 86: Remoção de elementos para solidificação. Fonte ACI-RJ / Série CRBC. Data: 1961

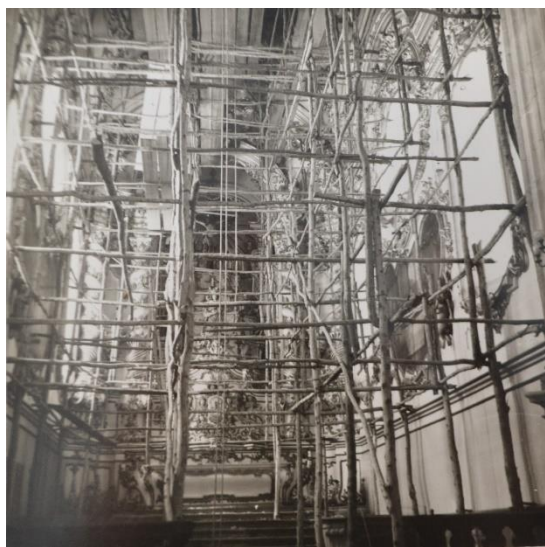
Figura 89: Geraldo Francisco Xavier Filho e Geraldo Nascimento trabalhando na remoção do gesso dos retábulos da nave da Igreja de São Francisco de Assis de São João del Rei. Fonte: ACI-RJ / Série CRBC. Data: 1962

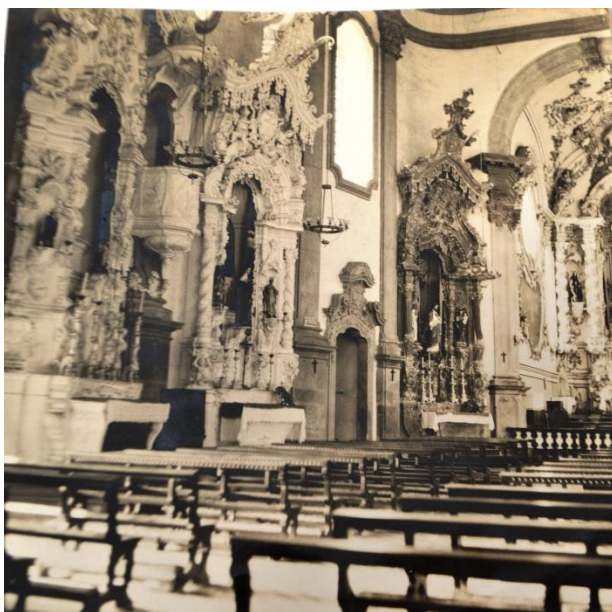
Figura 91: Processo de remoção do gesso dos retábulos laterais. Fonte: ACI-RJ / Série CRBC. Data: 1962

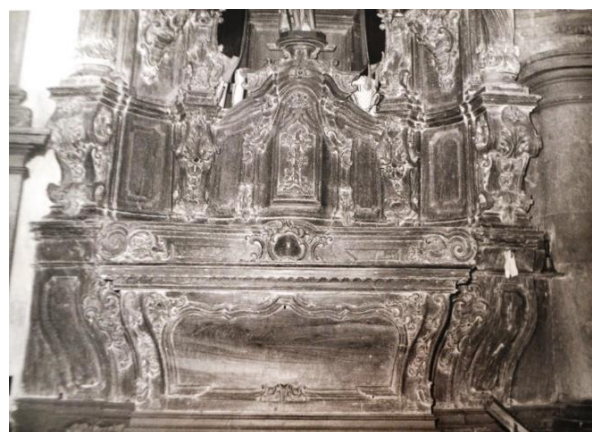
Figura 94: Antes da remoção do gesso. Fonte: Fonte: ACI-RJ / Série CRBC. Data: 1962

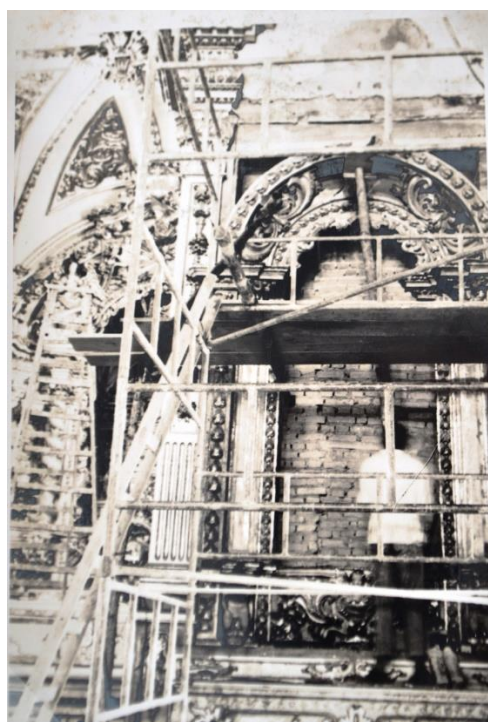
Figura 99: Escoramento e obra das pilastras de tijolo. Fonte: ACI-RJ / Série CRBC. Data: 1970

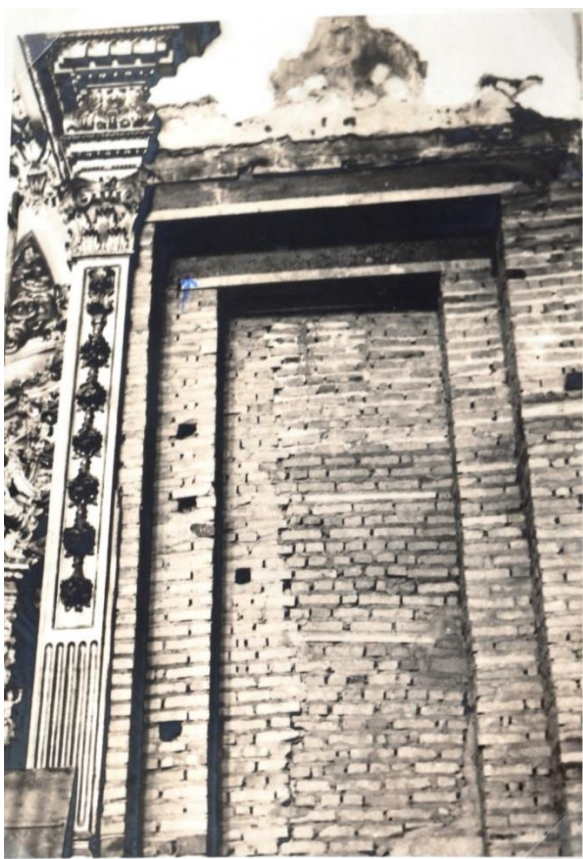
Figura 100: Pilastras de tijolos pronta para receber novamente o Retábulo de São Miguel e Almas. Fonte: ACI-RJ / Série CRBC. Data: 1970

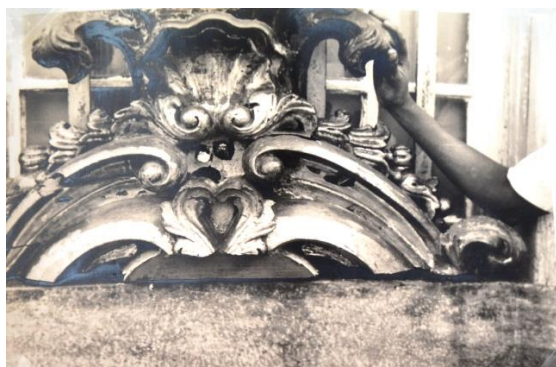
Figura 103: Retábulo de São Miguel e Almas desmontado no chão enquanto era realizado o procedimento de "consolidação da parede". Fonte: ACI-RJ / Série CRBC. Data: 1970

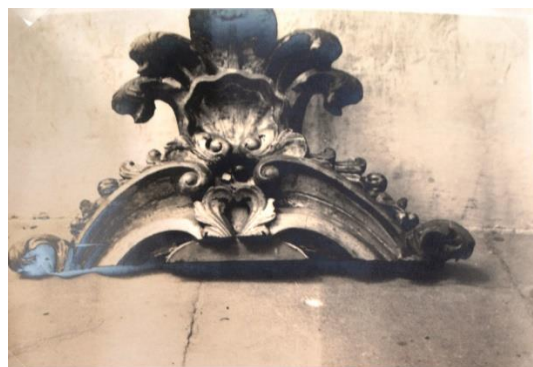
Figura 104: Elemento do retábulo de S.M.A antes da restauração. Fonte: ACI-RJ / Série CRBC. Data: 1970

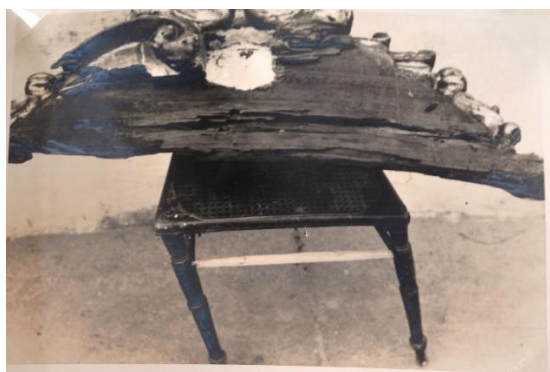
Figura 105: Mesmo elemento da figura 104 após restauração. Fonte: ACI-RJ / Série CRBC. Data: 1970

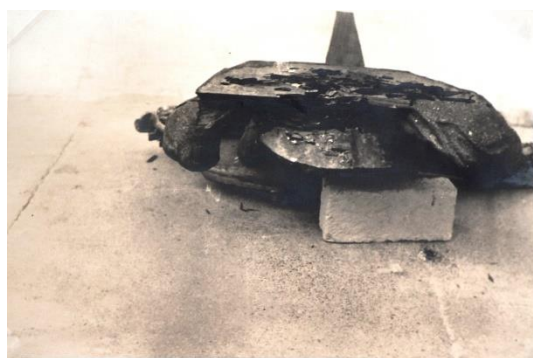
Figura 106: Verso do elemento na figura 104. Fonte: ACI-RJ / Série CRBC. Data: 1970

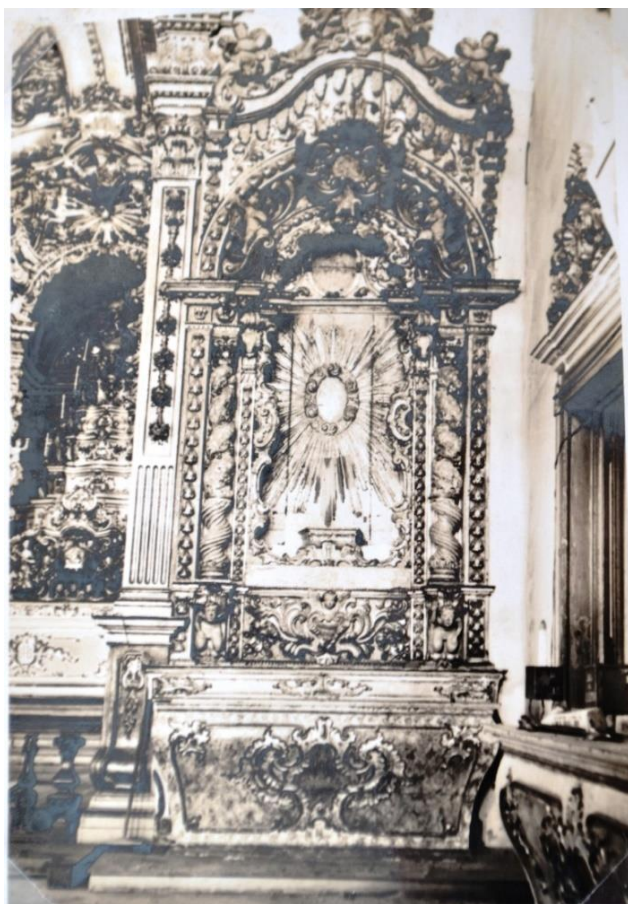
Figura 108: Estado de conservação de parte do arco que compõe o retábulo de S.M.A. Fonte: ACI-RJ / Série CRBC. Data: 1970

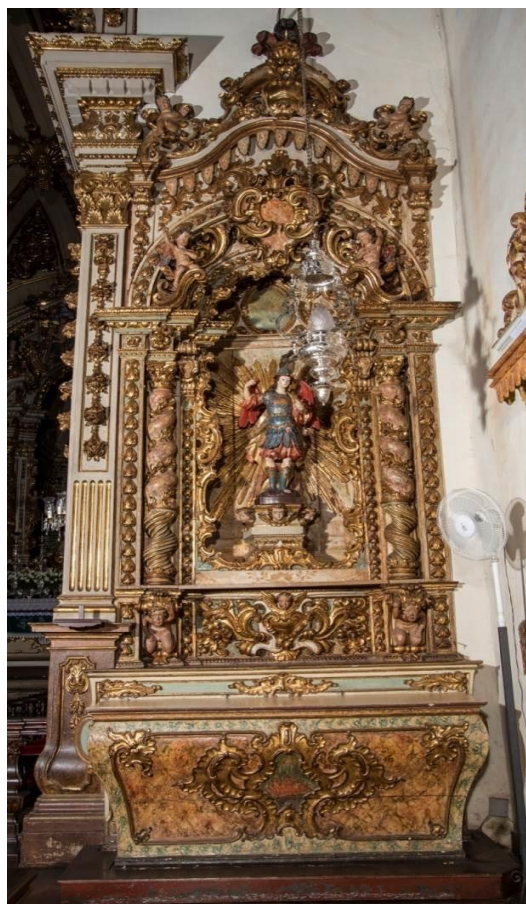
Figura 109: Retábulo de S.M.A após restauração completa. Fonte: ACI-RJ / Série CRBC. Data: 1970.

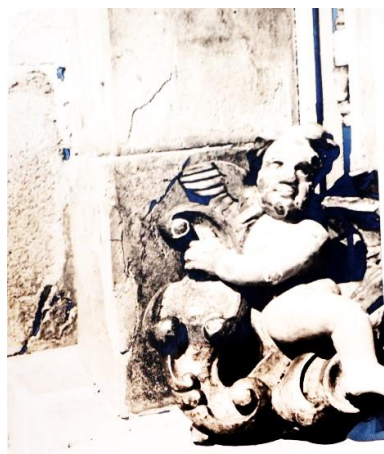
Figura 111: Elemento do Retábulo de N. Sra. da Boa Morte antes da restauração. Fonte: ACI-RJ / Série CRBC. Data: 1970.

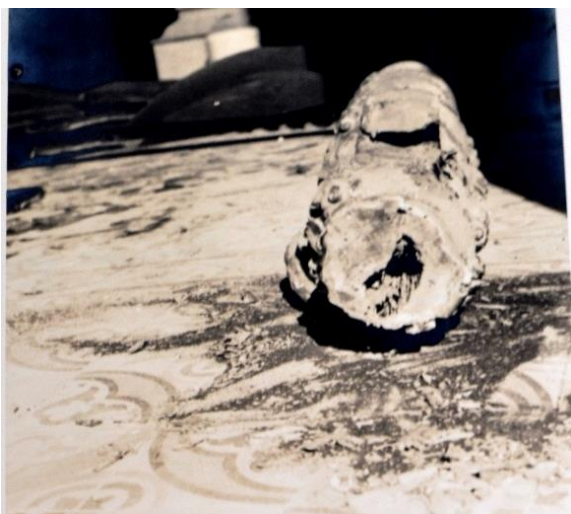
Figura 112: Mesmo elemento da figura 111 após restauro com composto de cera e algodão. Fonte: ACI-RJ / Série CRBC. Data: 1970.

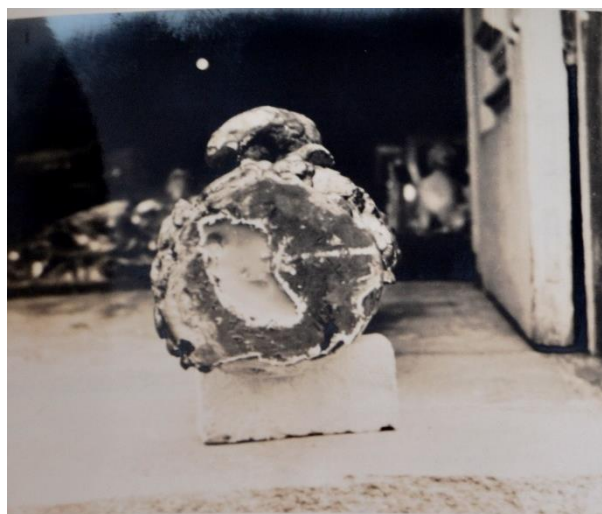
Figura 113: Pilastra com galerias profundas de cupins. Fonte: ACI-RJ / Série CRBC. Data: 1970.

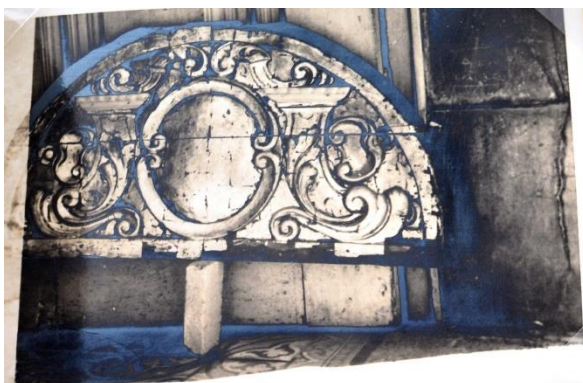
Figura 116: Alto relevo do fundo "original" do retábulo parcialmente destruído para adaptação do fundo novo. Fonte: ACI-RJ / Série CRBC. Data: 1970.

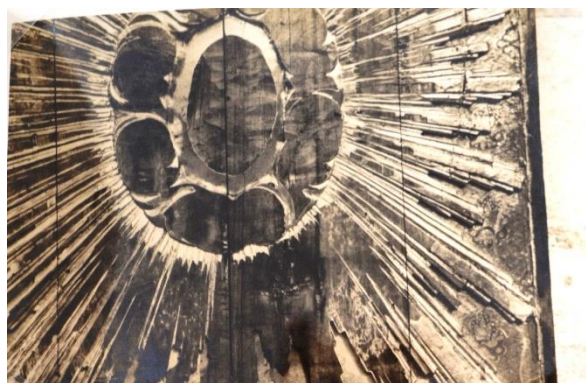
Figura 117: Peça encoberta por tábuas lisas pintadas de branco. Fonte: ACI-RJ / Série CRBC. Data: 1970

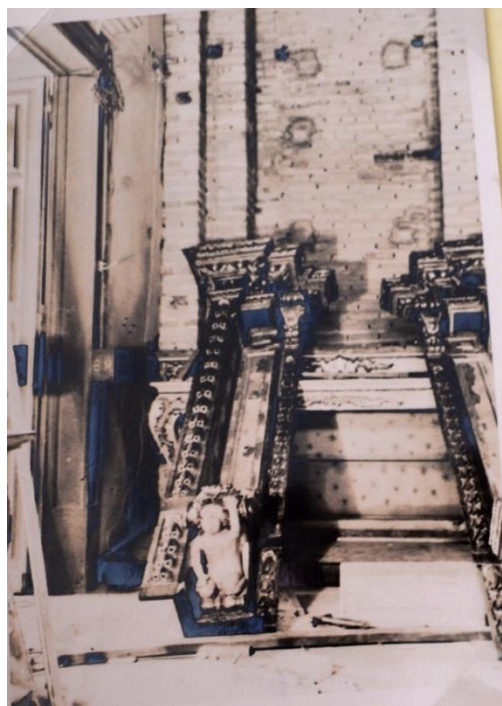
Figura 121: Colunas de tijolos e viga de concreto já prontas. Fonte: ACI-RJ / Série CRBC. Data: 1970

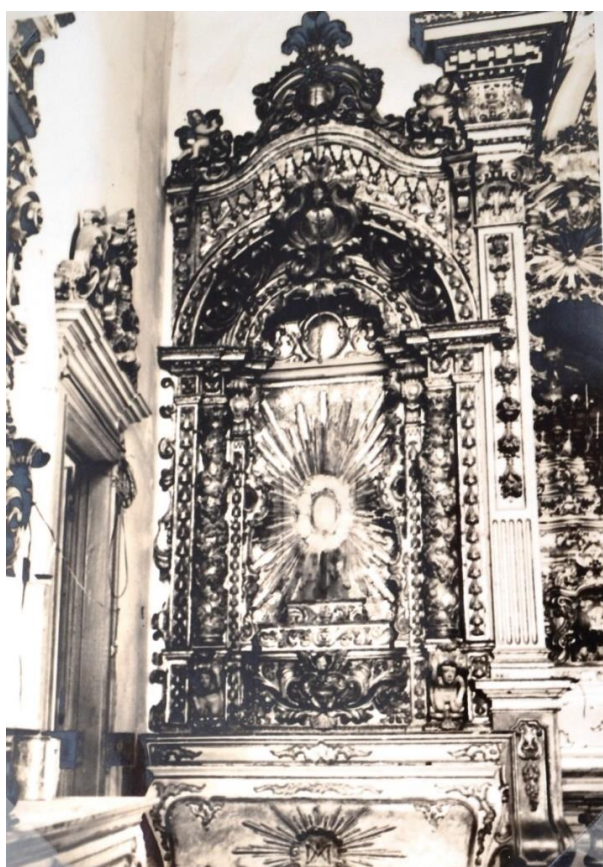
Figura 122: Início da remontagem do retábulo de N. Sra. da Boa Morte. Fonte: ACI-RJ / Série CRBC. Data: 1970

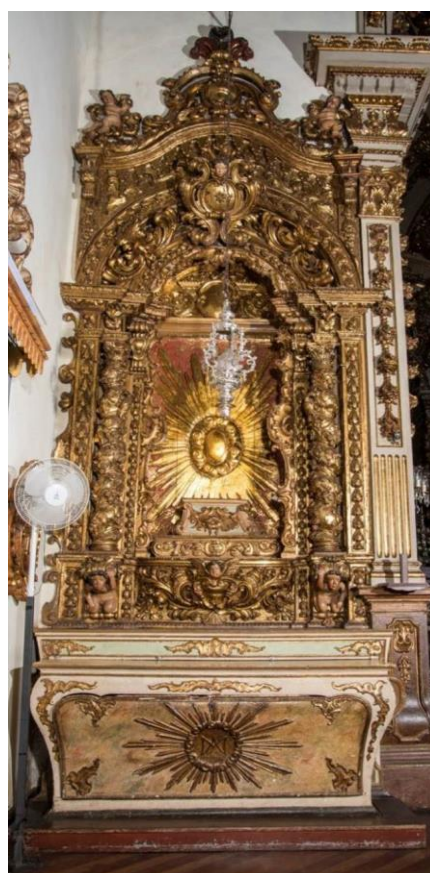
Figura 123: Retábulo de N. Sra. da Boa Morte após restauração completa e remontagem. Fonte: ACI-RJ / Série CRBC. Data: 1970

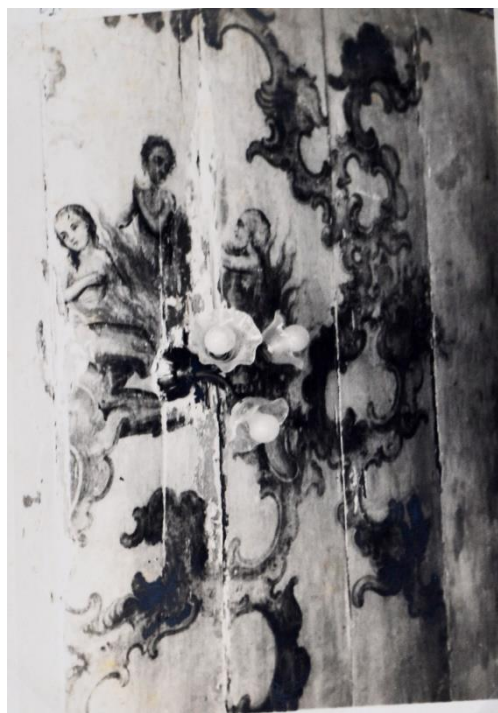
Figura 125: Aspecto do forro da antessala da Sacristia de S.M.A. após remoção das camadas de tinta a óleo branca. Fonte: ACI-RJ / Série CRBC. Data:1971

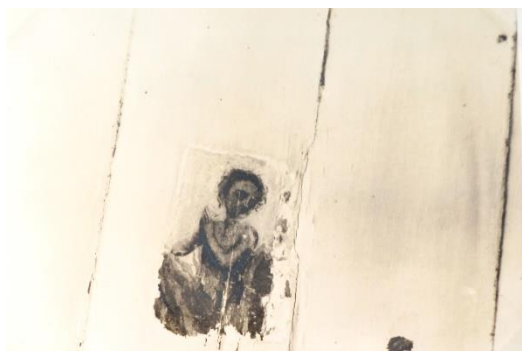
Figura 126: Metade do forro da Antessala da Sacristia de S.M.A. já limpo. Fonte: ACI-RJ / Série CRBC. Data: 1971

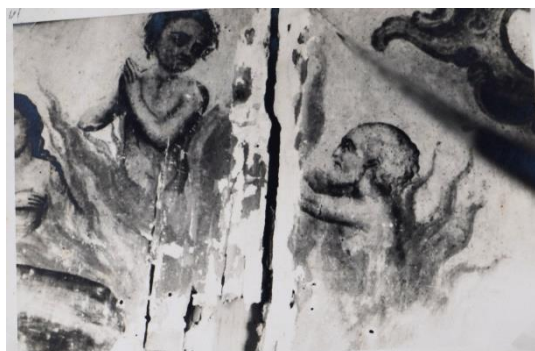
Figura 127: Teste de remoção de repintura no forro da Antessala da Sacristia de S.M.A. Fonte: ACI-RJ / Série CRBC. Data: 1971

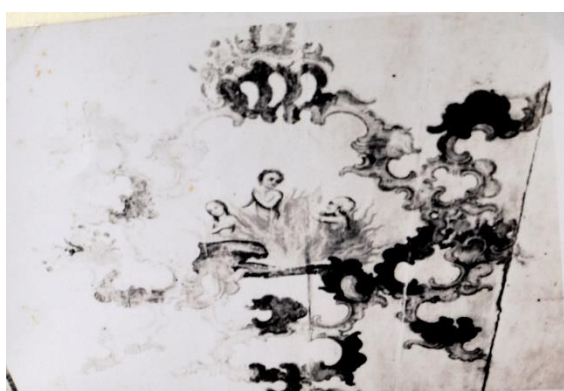
Figura 129: Forro da antessala da sacristia de São Miguel e Almas durante restauração. Fonte: ACI-RJ / Série CRBC. Data: 1971

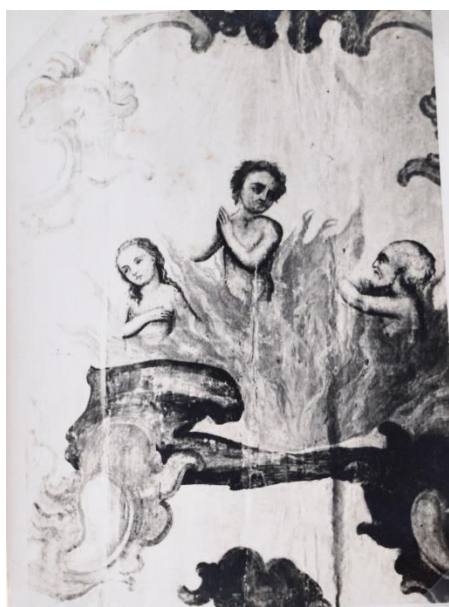
Figura 130: Forro da antessala da sacristia de São Miguel e Almas completamente restaurado. Fonte: ACI-RJ / Série CRBC. Data: 1971

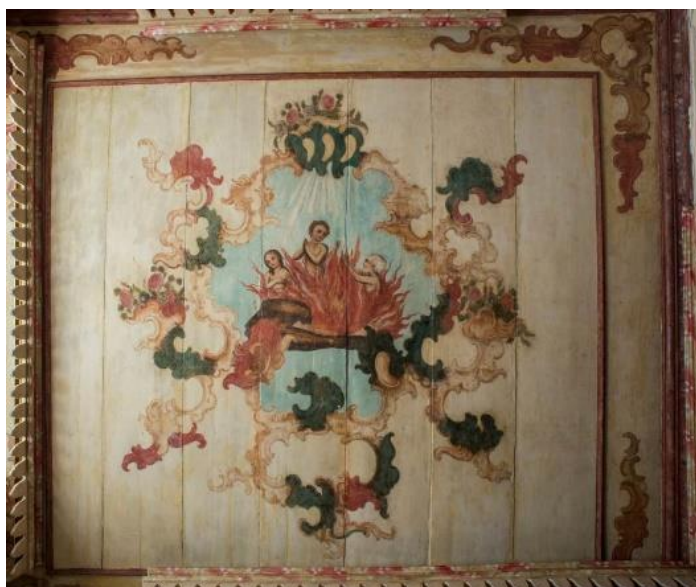
Figura 131: Forro da antessala da sacristia de São Miguel e Almas já restaurado e retocado. Fonte: ACI-RJ / Série CRBC. Data: 1971

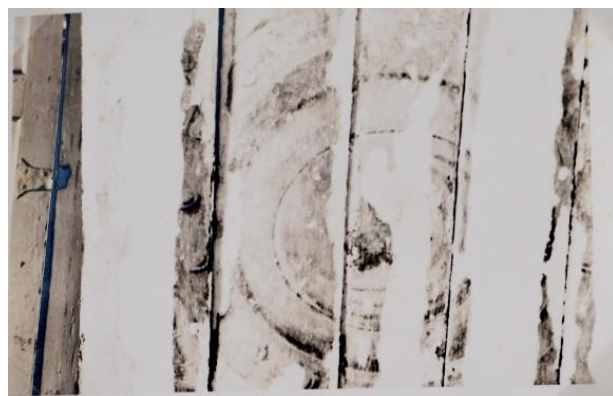
Figura 133: Teste feito na pintura do forro do vestibulo) do lado do Evangelho (em baixo de 5 camadas de tinta branca. Fonte: ACI-RJ / Série CRBC. Data: 1971

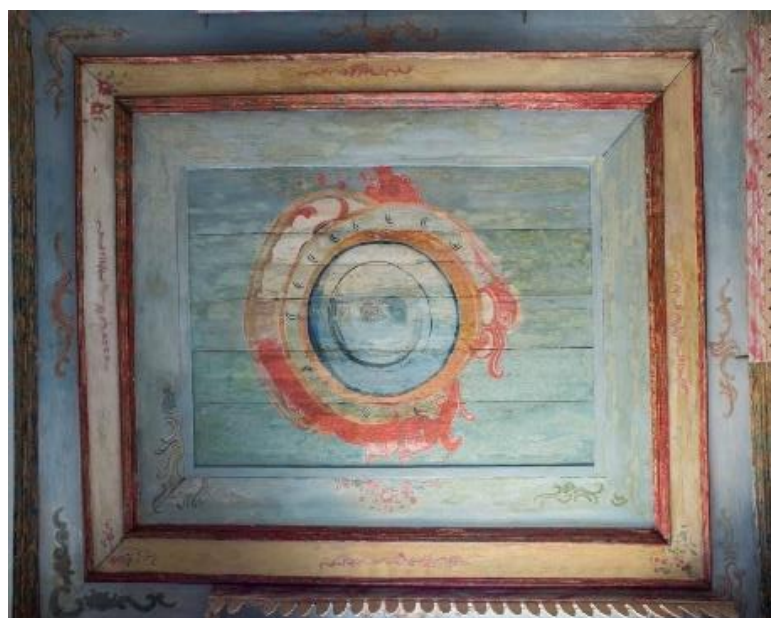
Figura 134: As partes brancas são falhas na pintura do forro do vestibulo do lado do Evangelho. Fonte: ACI-RJ / Série CRBC. Data: 1971

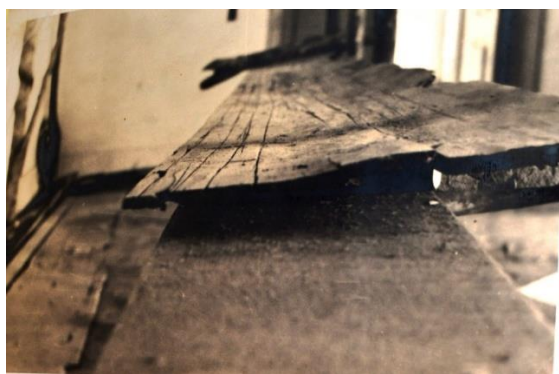
Figura 137: Canaletas no verso da tábuas preenchidas com cera. Fonte: ACI-RJ / Série CRBC. Data: 1971.

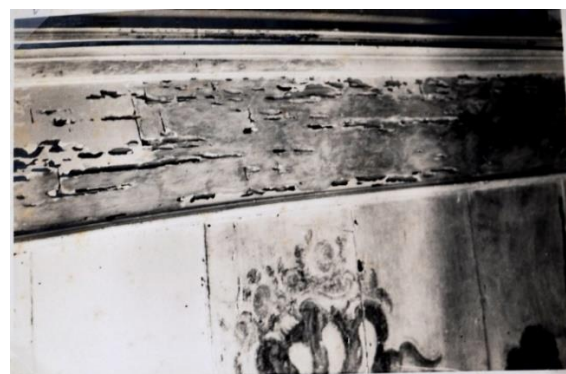
Figura 138: Tábuas empenadas já com algumas “sangrias” ou “canaís” para o nivelamento da mesma. Fonte: ACI-RJ / Série CRBC. Data: 1971

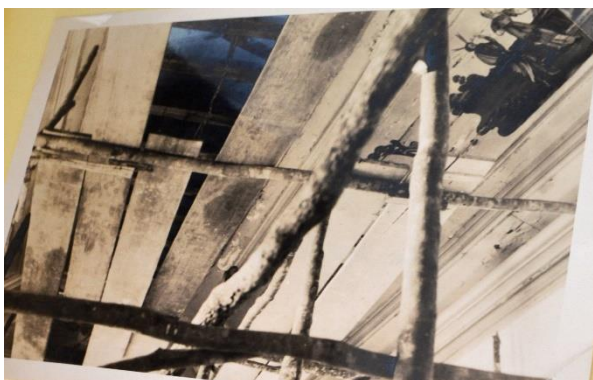
Figura 139: desprendimento da camada pictórica do forro. Fonte: ACI-RJ / Série CRBC. Data: 1971

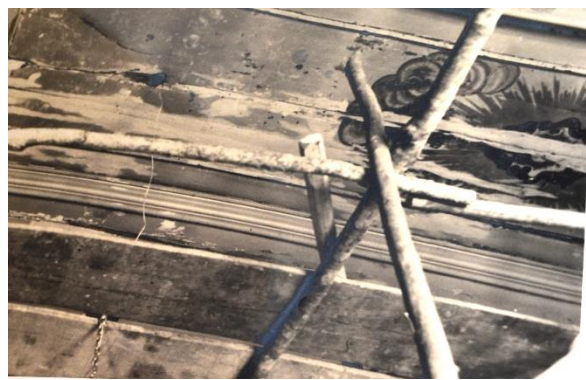
Figura 140: Capela do SS. Sacramento – remoção de tábuas do forro. Fonte: ACI-RJ / Série CRBC. Data: 1971

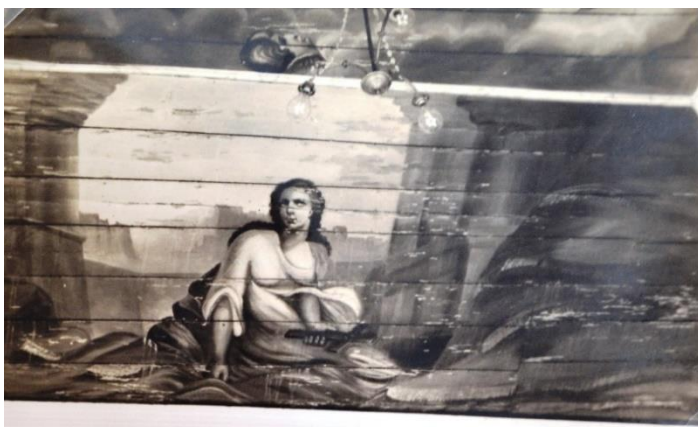
Figura 141: Forro da Capela do SS. Sacramento – desprendimento de camada pictórica. Fonte: ACI-RJ / Série CRBC. Data: 1971

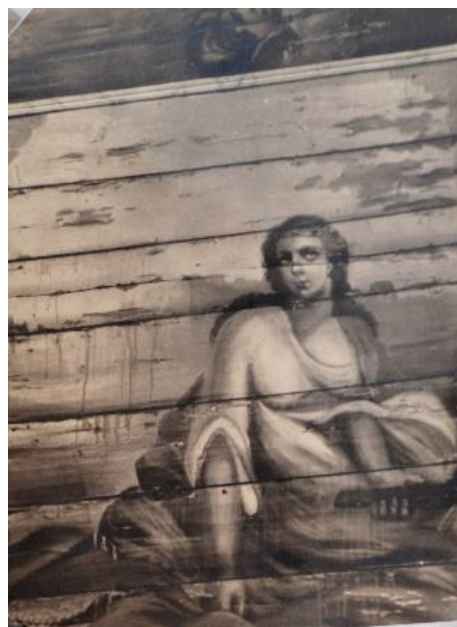
Figura 142: desprendimento de camada pictórica da pintura do forro da Sacristia. Fonte: ACI-RJ / Série CRBC. Data: 1971

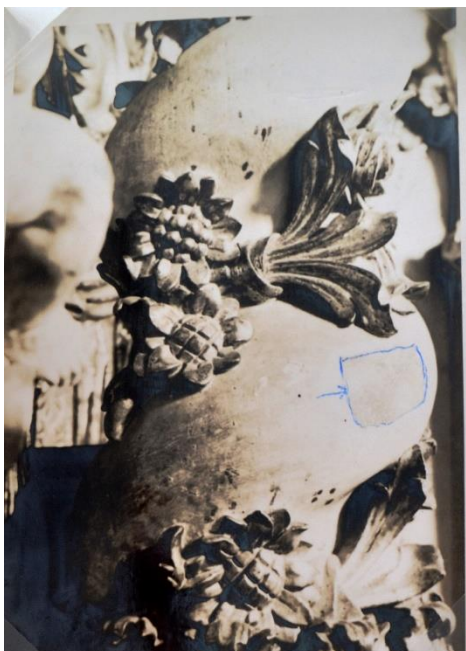
Na capela-mor desta mesma igreja, o restaurador se preocupou em realizar alguns testes de remoção de repintura, mapeando os locais onde a decoração encontrava-se encoberta com camadas de tinta branca, que foram, principalmente, as colunas do retábulo-mor e os painéis que revestem as paredes laterais, contudo, as repinturas das colunas não foram removidas nesta ocasião<sup>92</sup>. Motta escreve uma observação a lápis no relatório de Xavier: “a recuperação não foi feita por ocasião da restauração geral em 1958 e agora espera ordem para ser

Figura 144: Coluna do retábulo-mor: teste de remoção de repintura. Fonte: ACI-RJ / Série CRBC. Data:1971

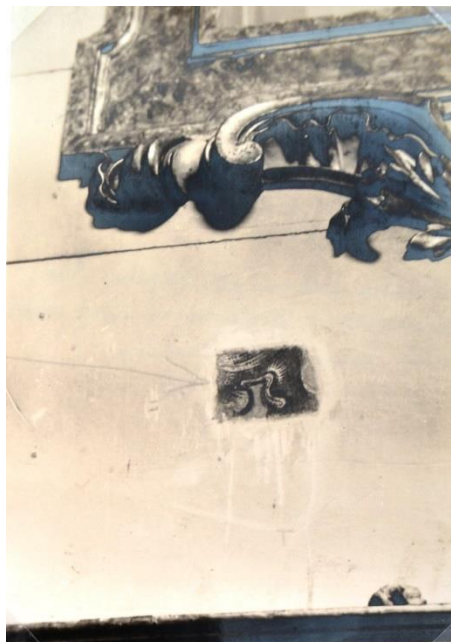
Figura 145: Parede lateral da capela-mor revestida por painéis de madeira: teste de remoção de repintura. Fonte: ACI-RJ / Série CRBC. Data:1971
